TERMO DE RECEBIMENTO PROVISÓRIO

Referente à contratação de empresa responsável por executar os serviços de **Reforma do prédio que abrigará a nova sede da Vara do Trabalho de Canoinhas**, conforme processo **CD 7792/2020**, e contrato celebrado entre o Tribunal Regional do Trabalho da 12ª Região (Contratante) e a empresa Engedix Soluções de Engenharia Eireli. (Contratada).

Vistoria para o Recebimento Provisório 26/04/2021 - Parte 1 de 2

VISTORIA 2º PAVIMENTO - PARTE 1 DE 2 (26/04/2021)

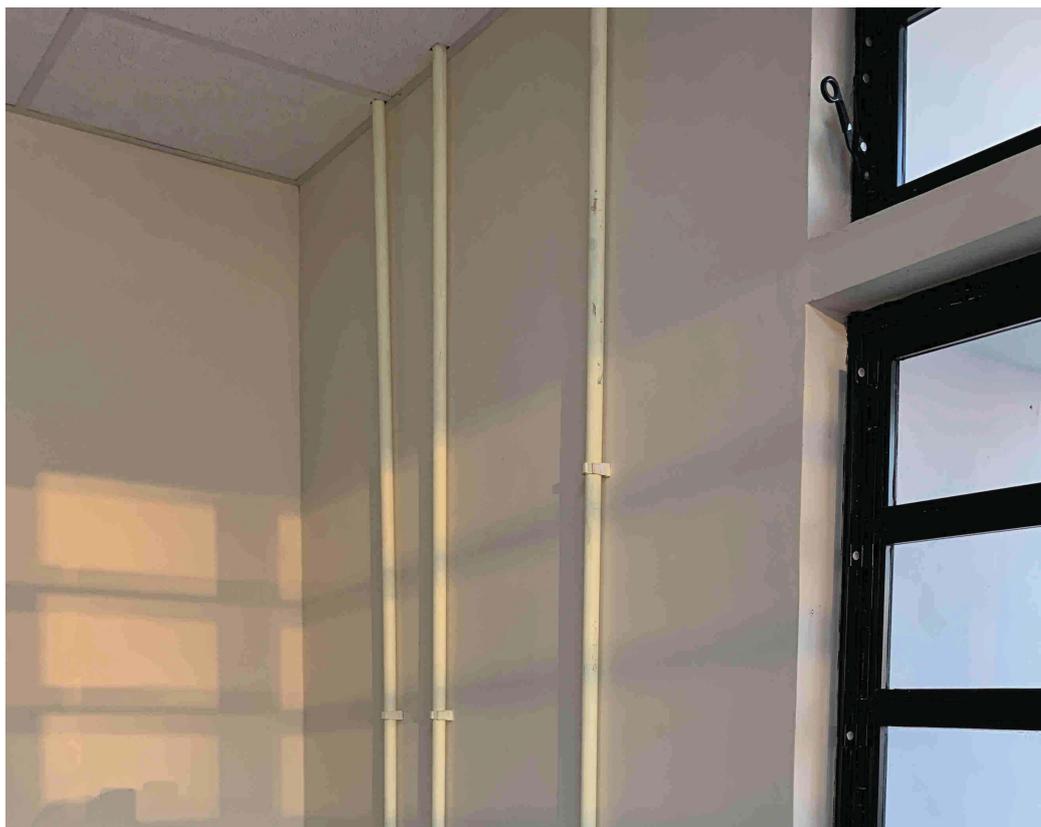
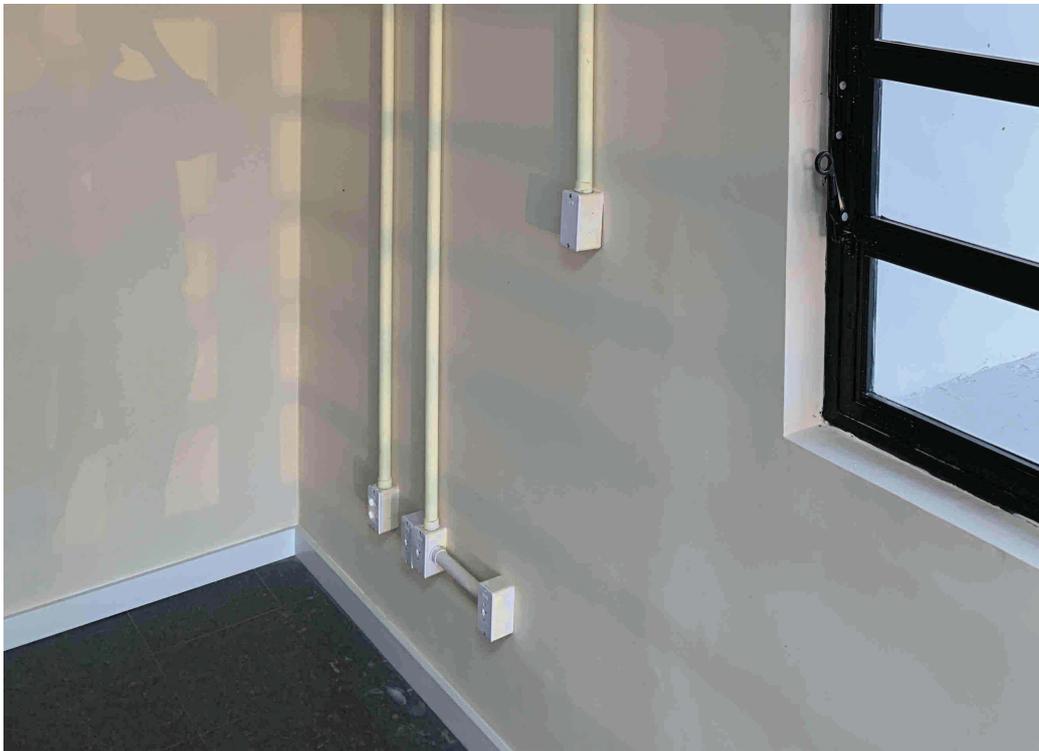
1- Auditório

- Corrigir manchas em baixo da janela do lado esquerdo interno da janela (rua principal)
- Corrigir rodapé do lado esquerdo na entrada junto a porta (acabamento)
 - As janelas basculante apresentam tortura algumas peças soltas - verificar correção
- Retocar pintura dos eletrodutos caixinhas no canto esquerdo da sala nos Fundos de quem olha da frente dos fundos (foto abaixo)

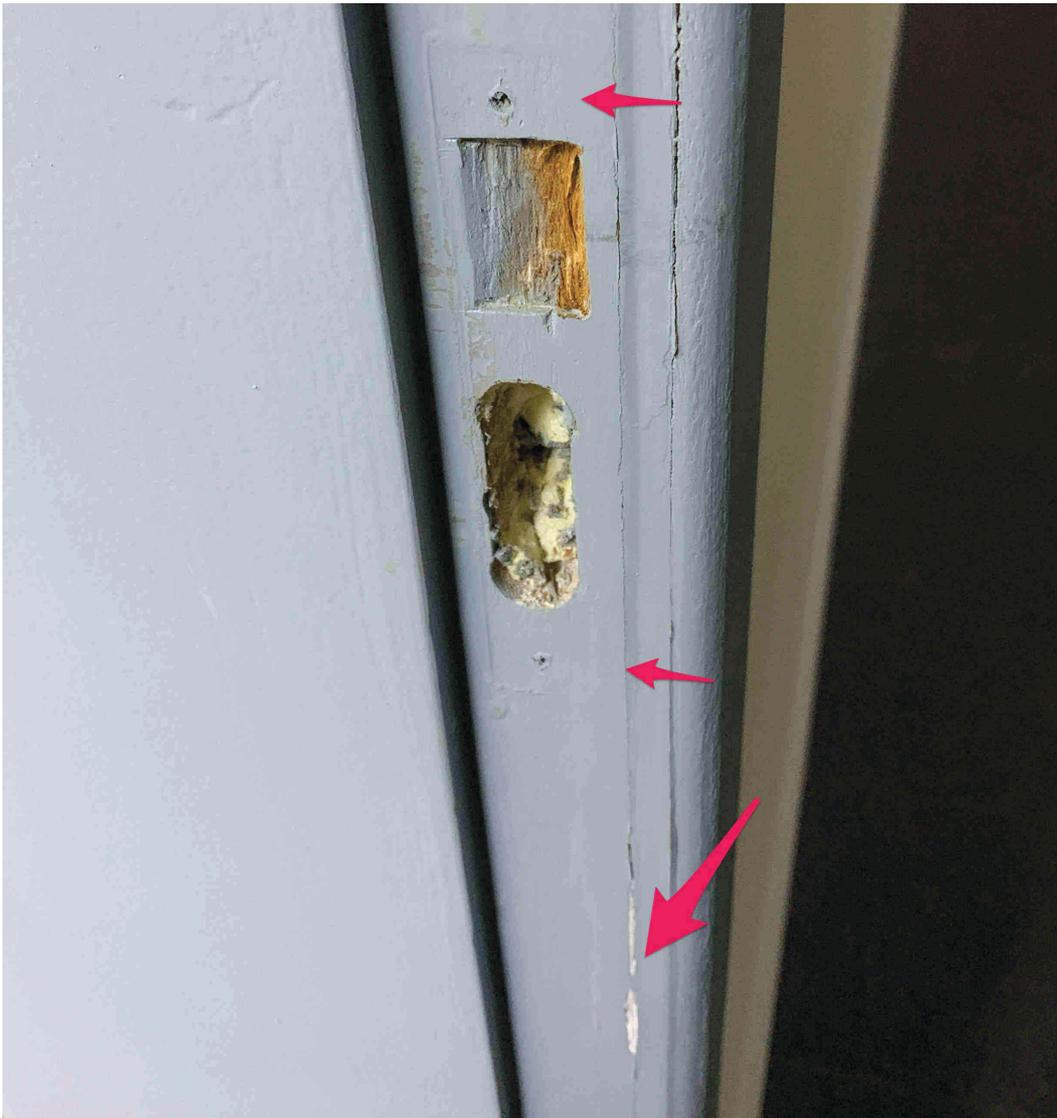
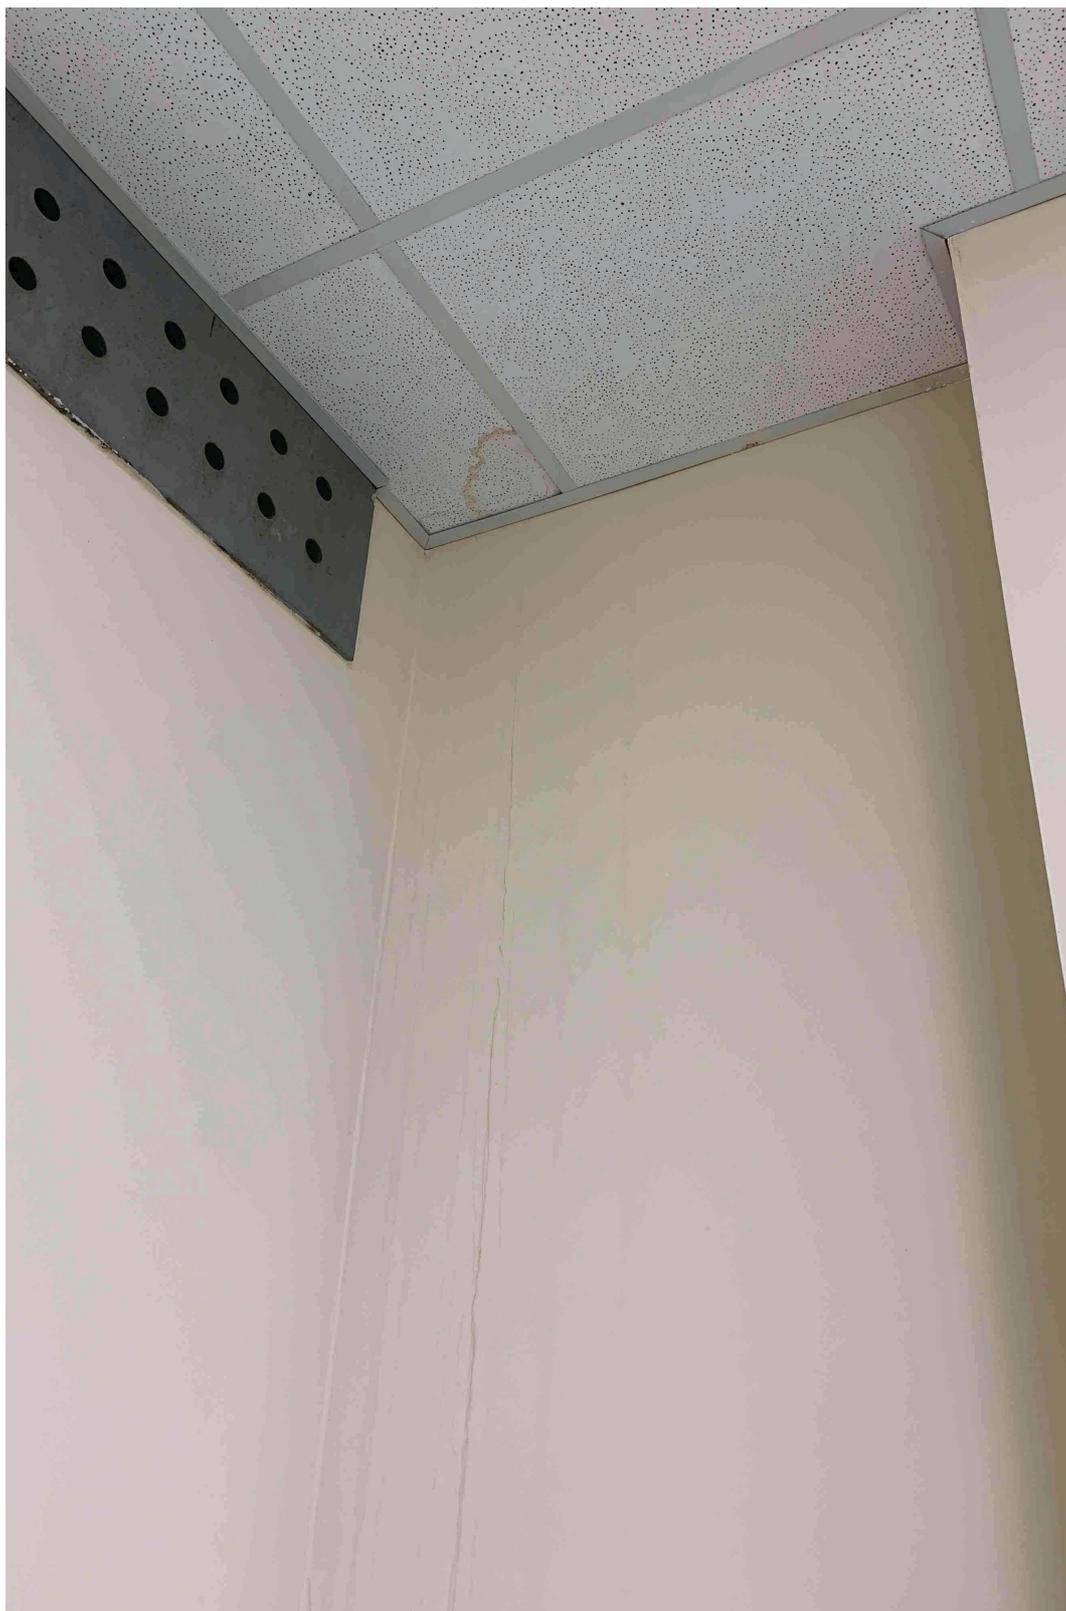
- manchas de goteiras ou escorridos da calha - retocar pintura corrigir calha

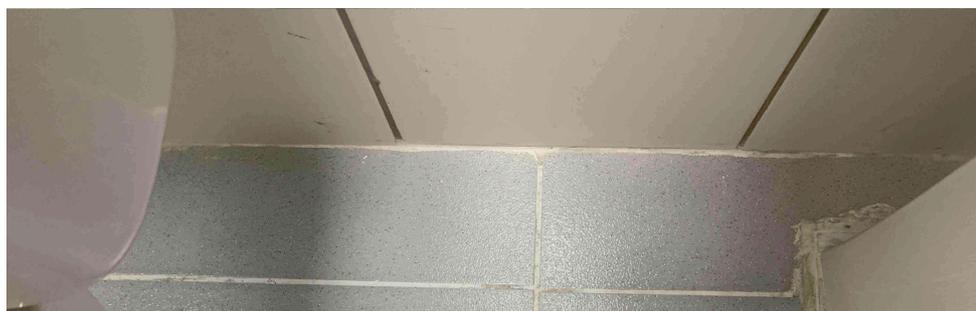
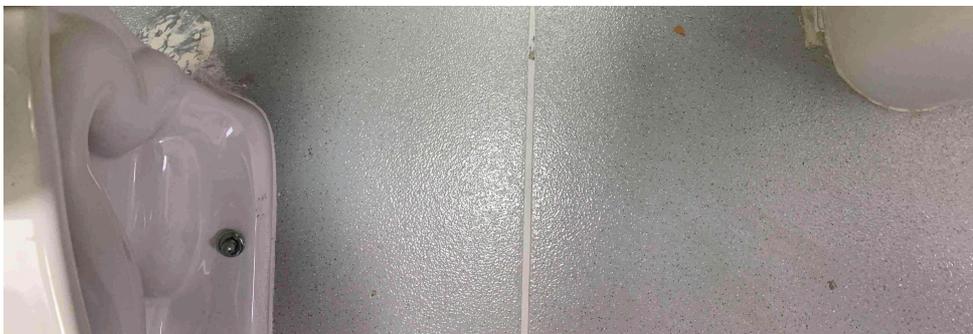
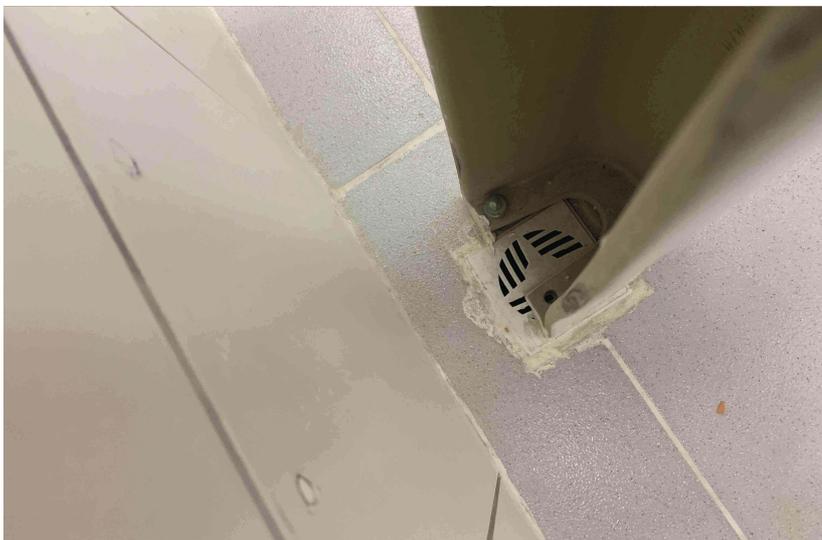
13- Banheiro feminino da terceirizada

- Buraco tampado com massa no piso
- Banheiro que não pode ser lavado - a grelha escondida sob a coluna do lavatório caso seja molhada extravasa sobre o forro. obs: vício oculto da etapa anterior descoberto agora.

- Colocar um organizador de cabos na saída do chuveiro

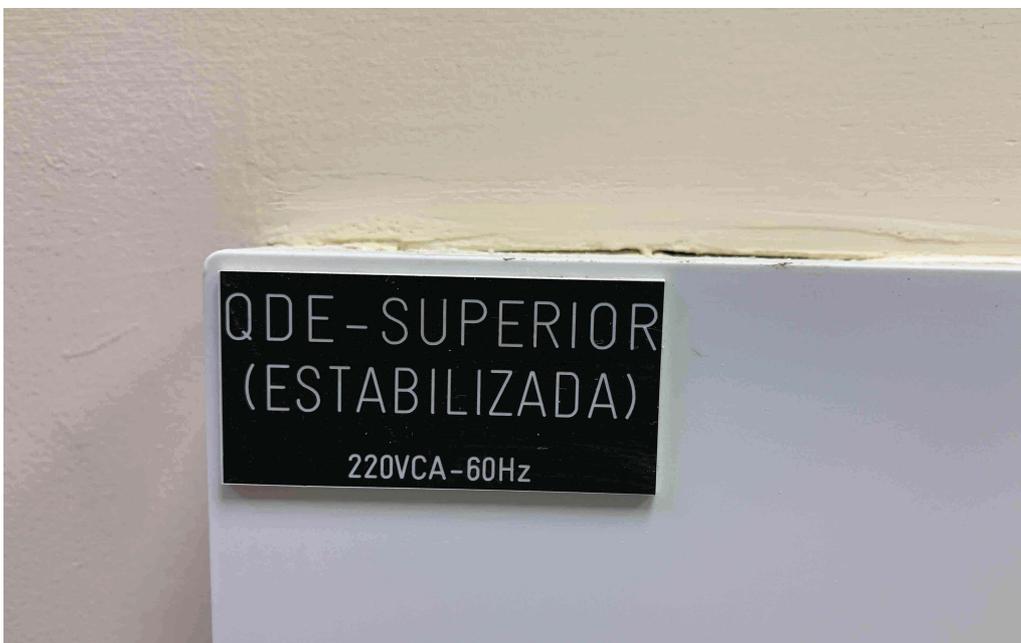
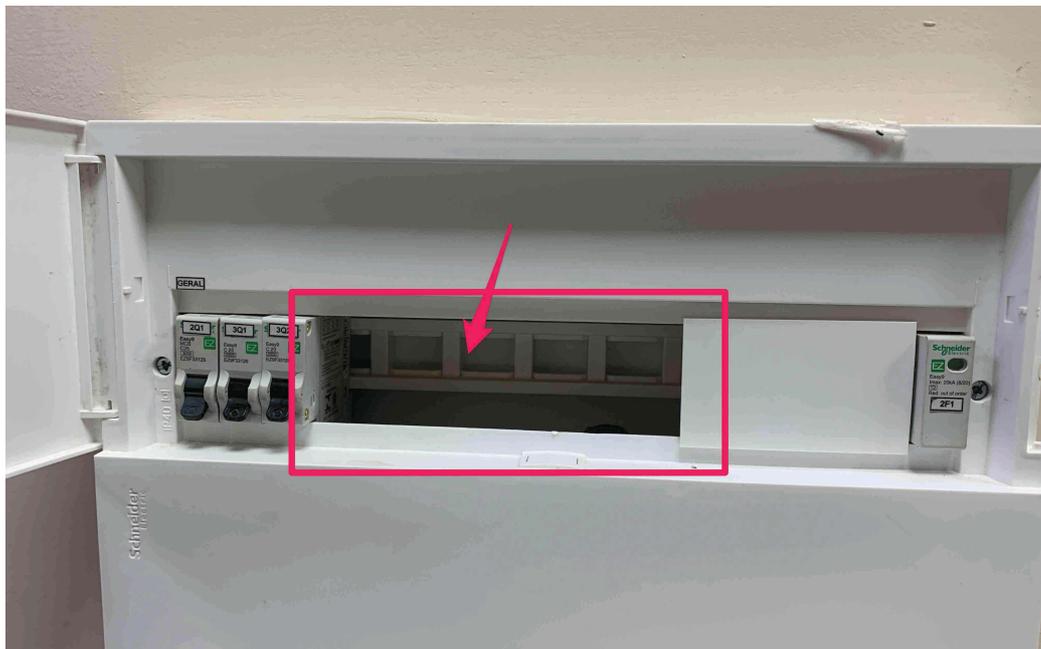
14- Hall da escada- circulação fundos

- Verificar no fechamento do quadro de distribuição superior
- Verificar o fechamento do do espaço dos disjuntores vazio no quadro
- No QD ESTABILIZADA

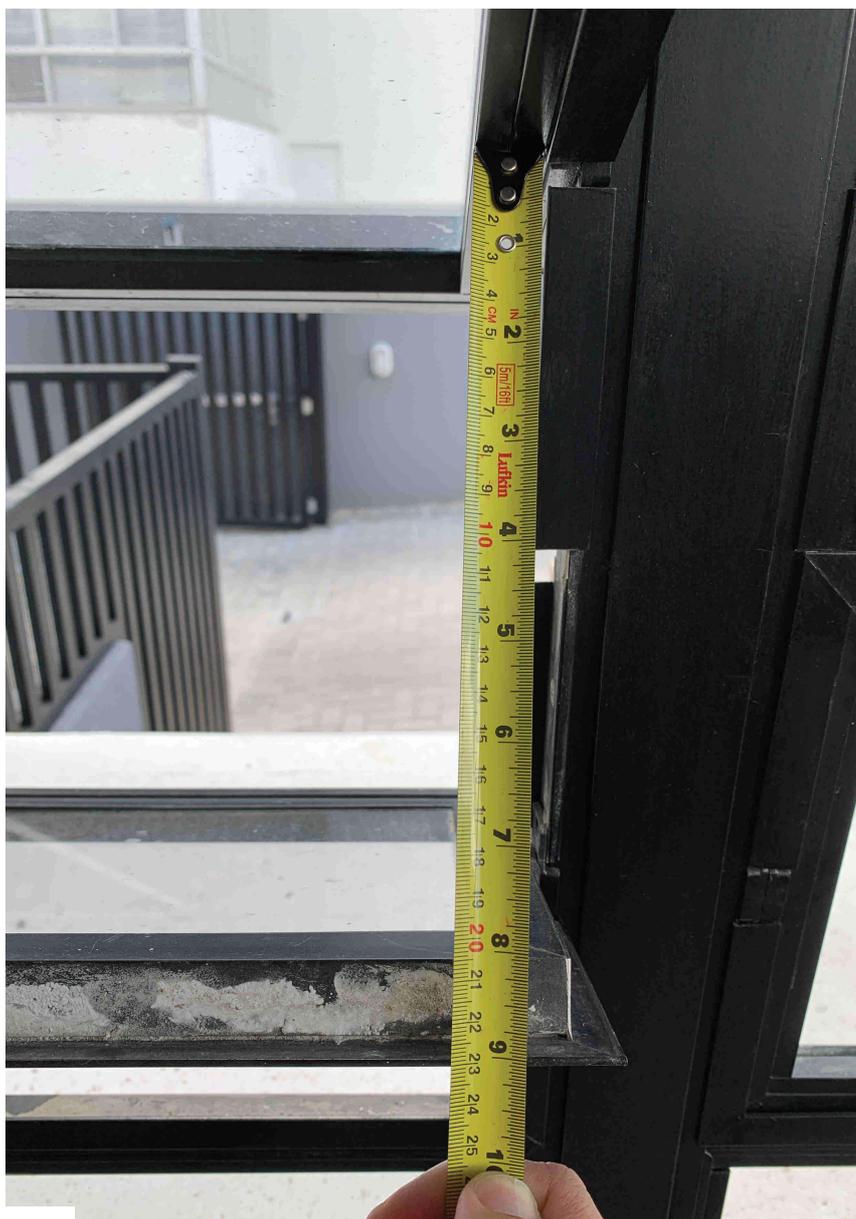
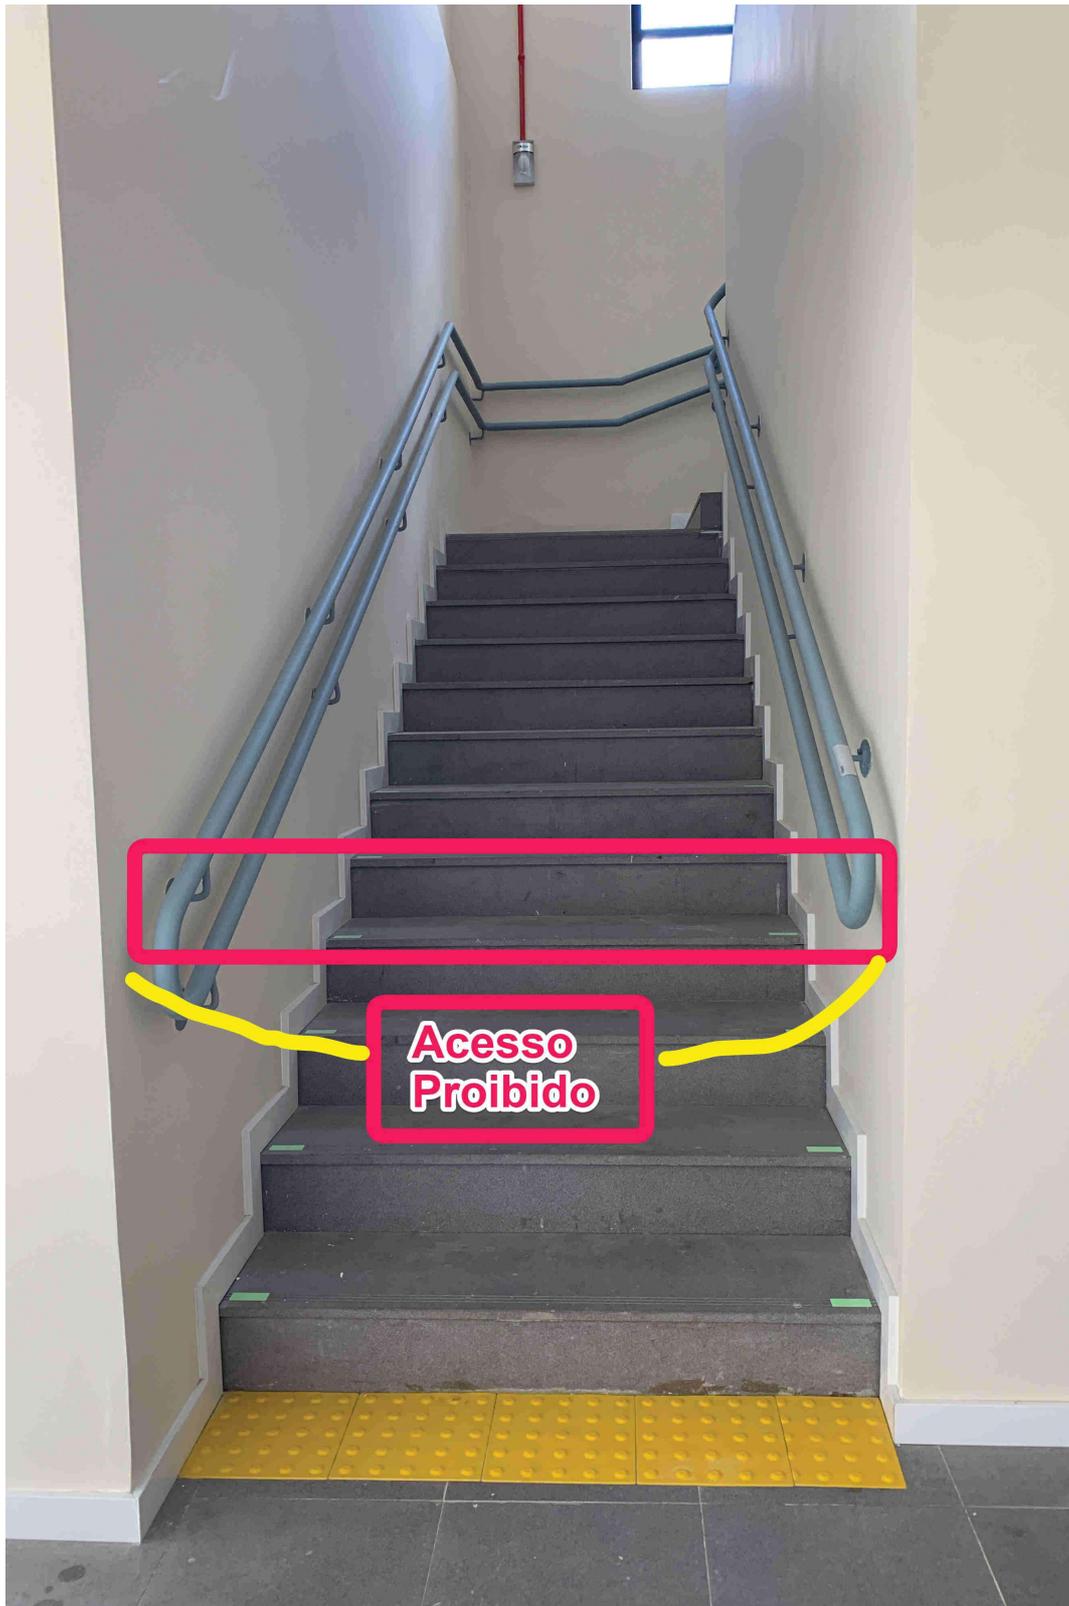
1- HALL DE ESPERA / ENTRADA

obs: espaço entre basculantes aprox 20cm. (QUESTÃO do projeto/1ª ETAPA)

- Fixar Baguettes e calafetar fresta no primeiro vidro junto à entrada da rampa do lado interno
- Melhorar a limpeza do piso
- Verificar granito e mureta de alvenaria que estaria prevista e não foi utilizada a verba?
- Bebedouros gelando e funcionando ok
- Faltam os baguettes/epdm em todos os vidros do aquário da entrada as divisórias de vidro
- Providenciar uma corrente e com placa proibido acesso para escada (resp. TRT)**

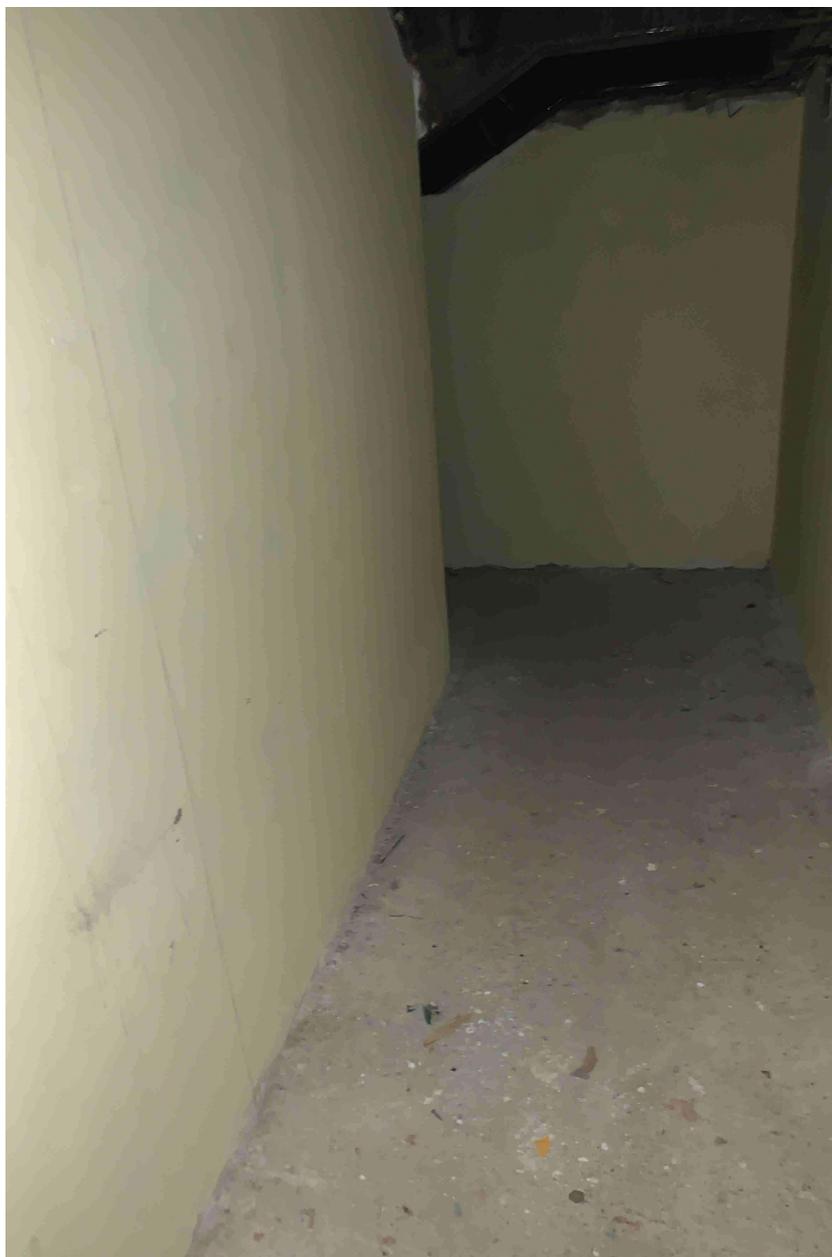
2 - Depósito embaixo da escada

- Melhorar a limpeza do piso e aplicar um piso ou uma tinta piso
- O depósito também não tem iluminação seria importante prever uma iluminação futura

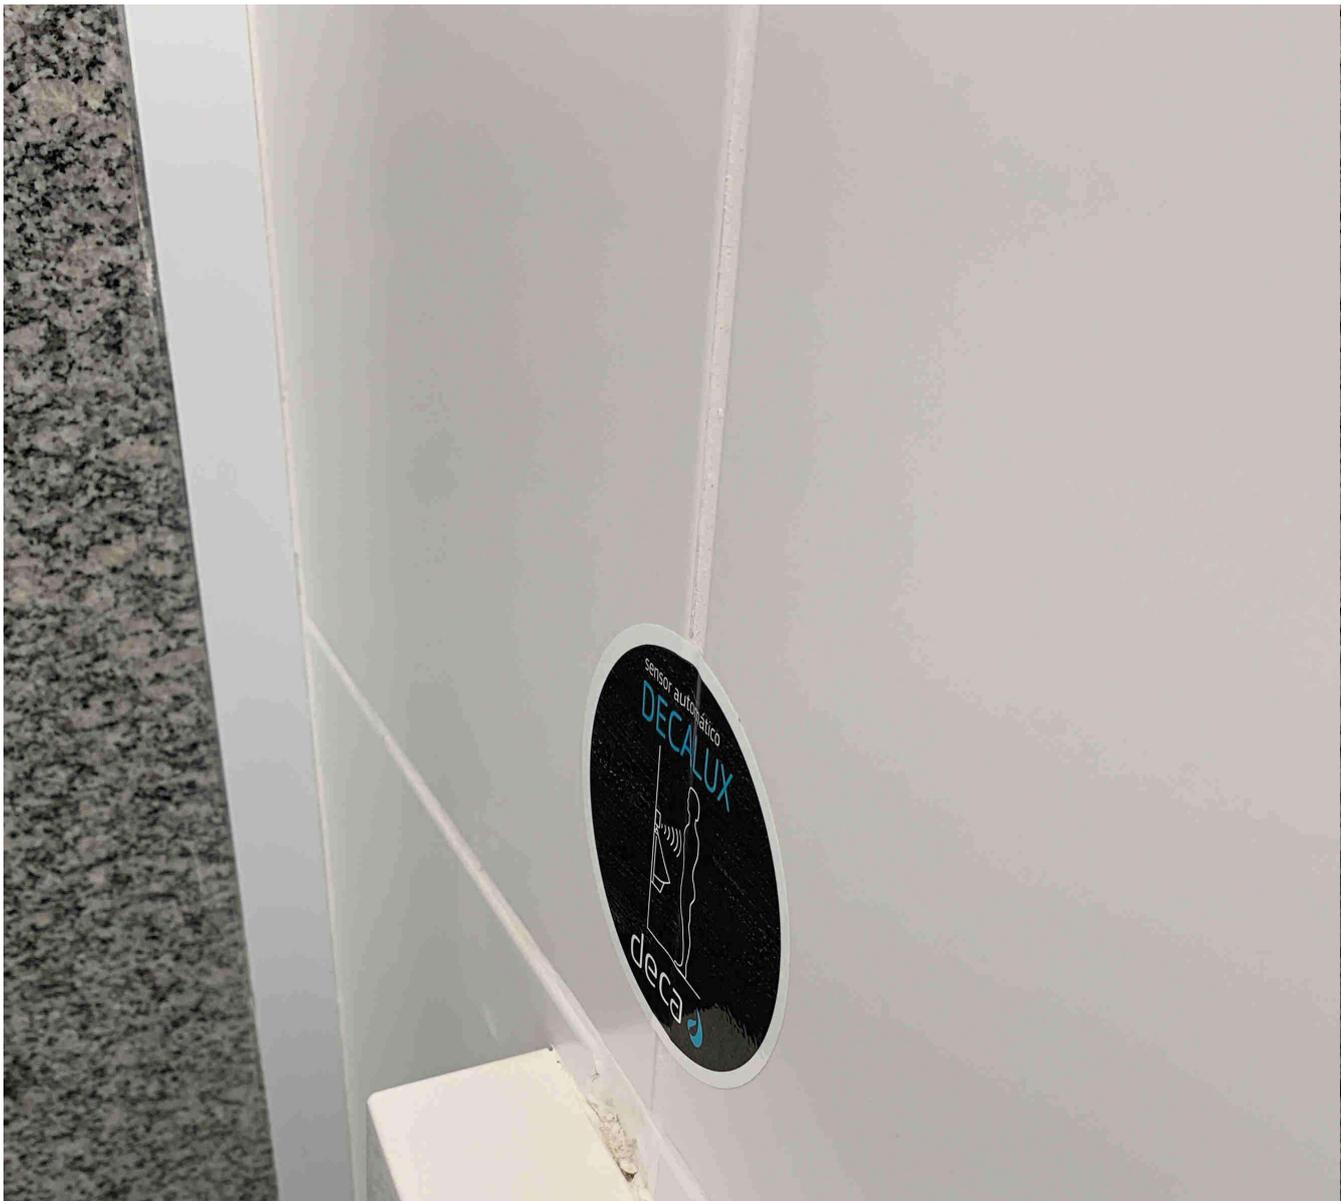
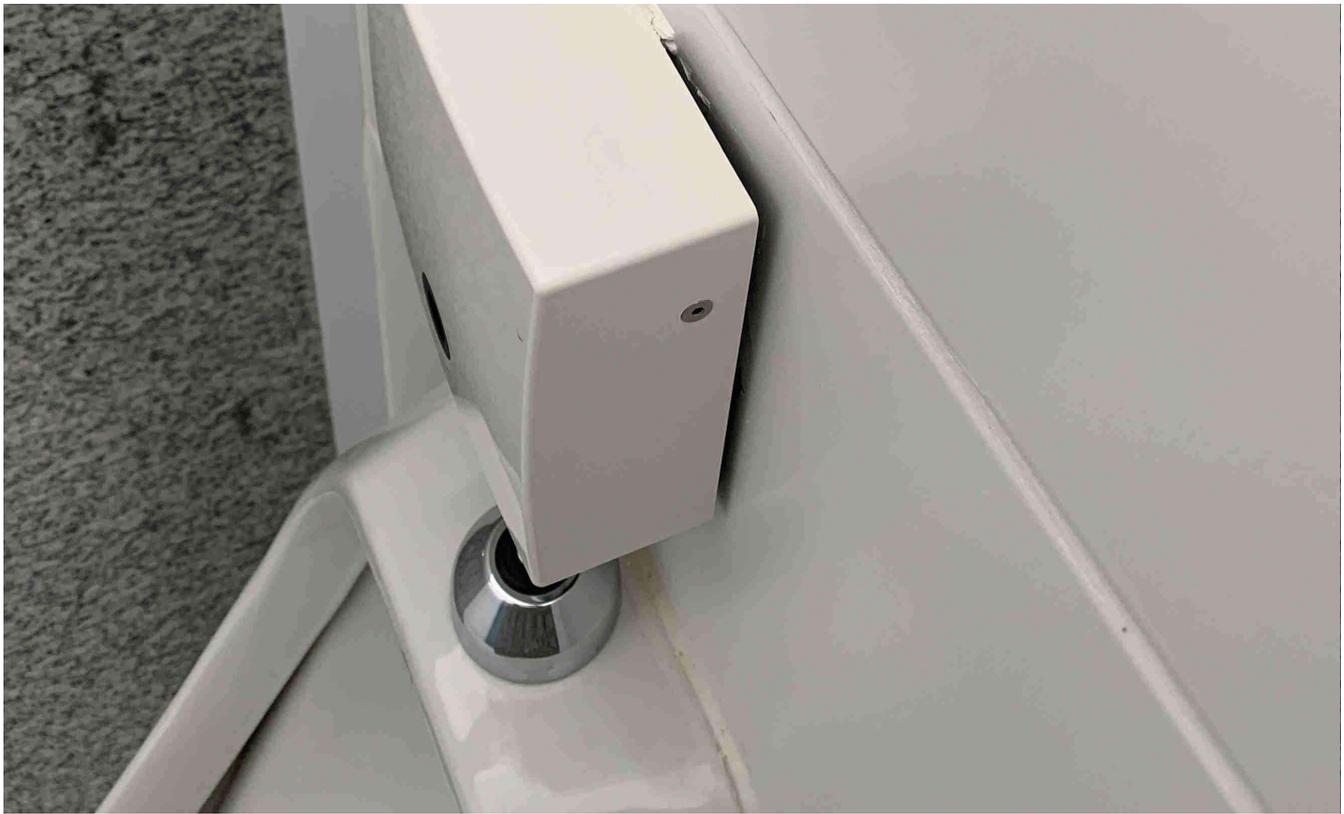
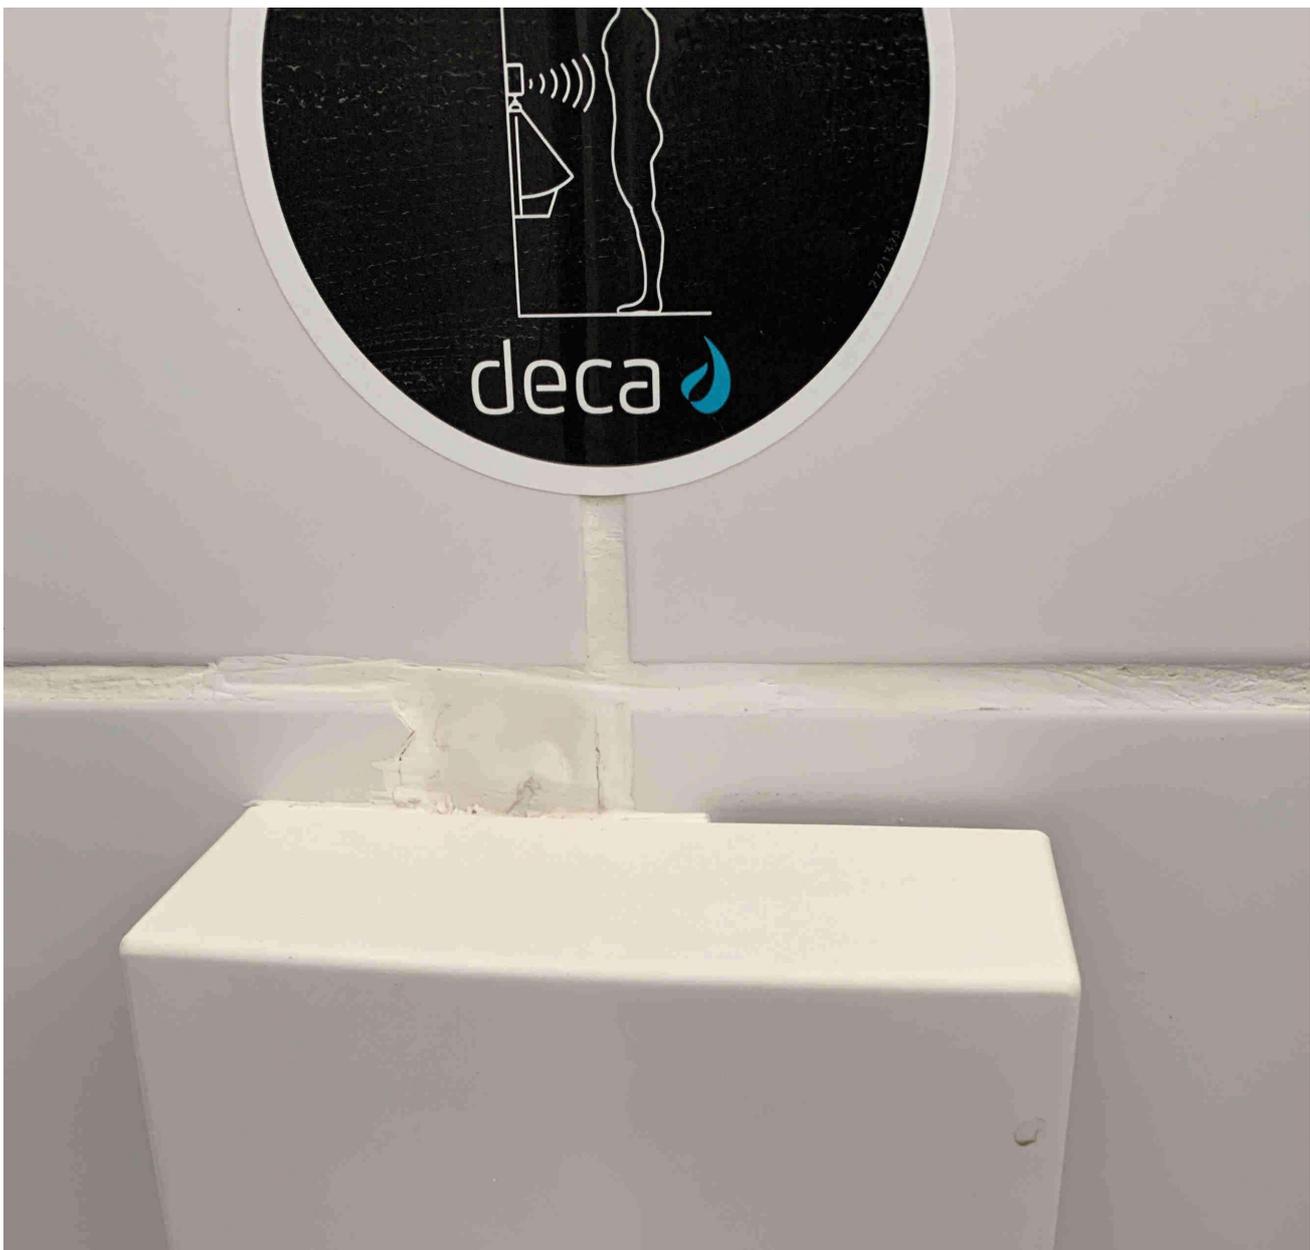
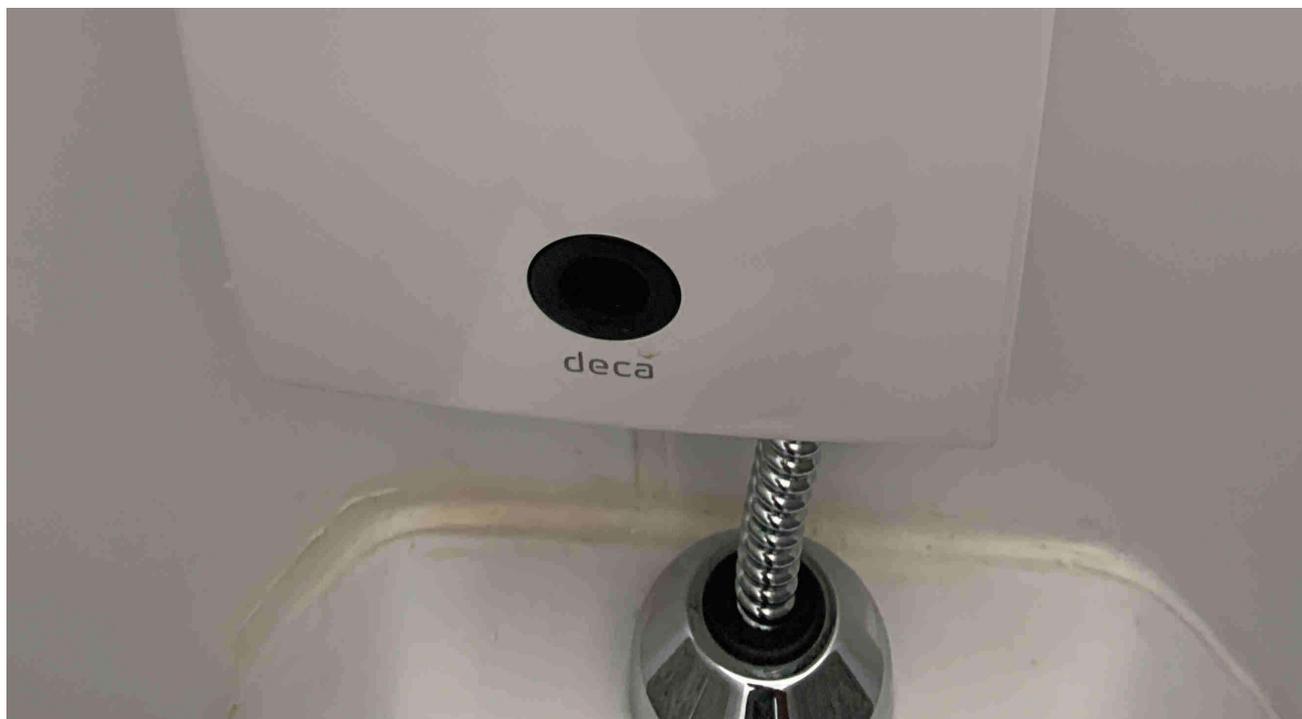
5- Segundo banheiro masculino de público

- Rejuntamento do piso manchado meio amarelado, verificar, talvez o cloro ajude a limpar
obs: Verificar a possibilidade de inverter as portas abrindo para fora para não pegar os vasos (manutenção)

Torneira testada mictório testado e vaso sanitário testado

Recompôr o rejunte na base do vaso - interface - piso/vaso

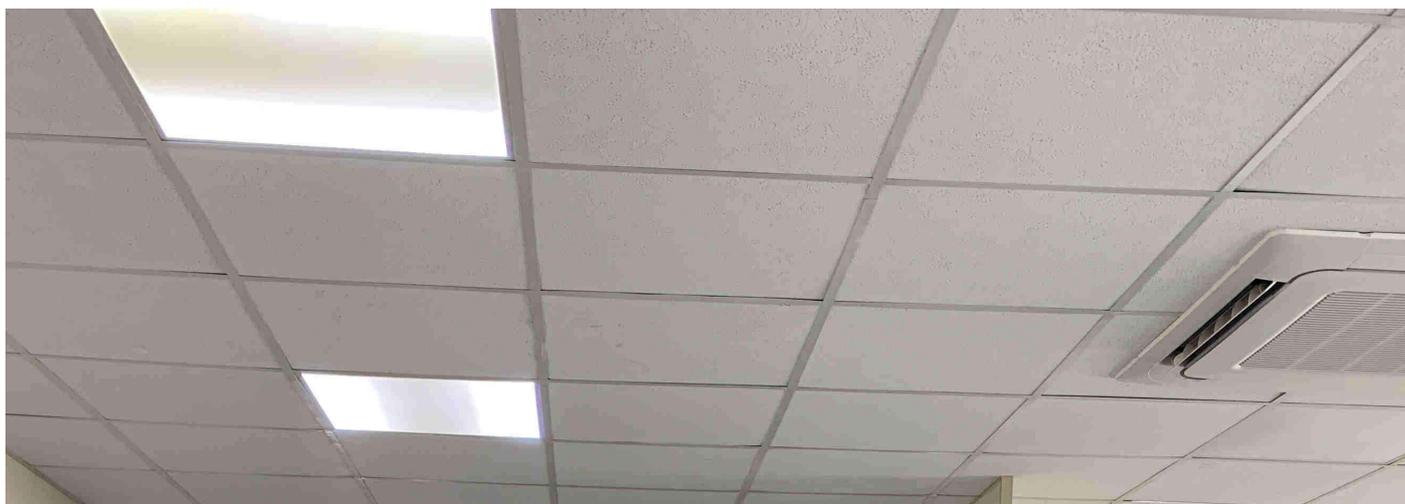
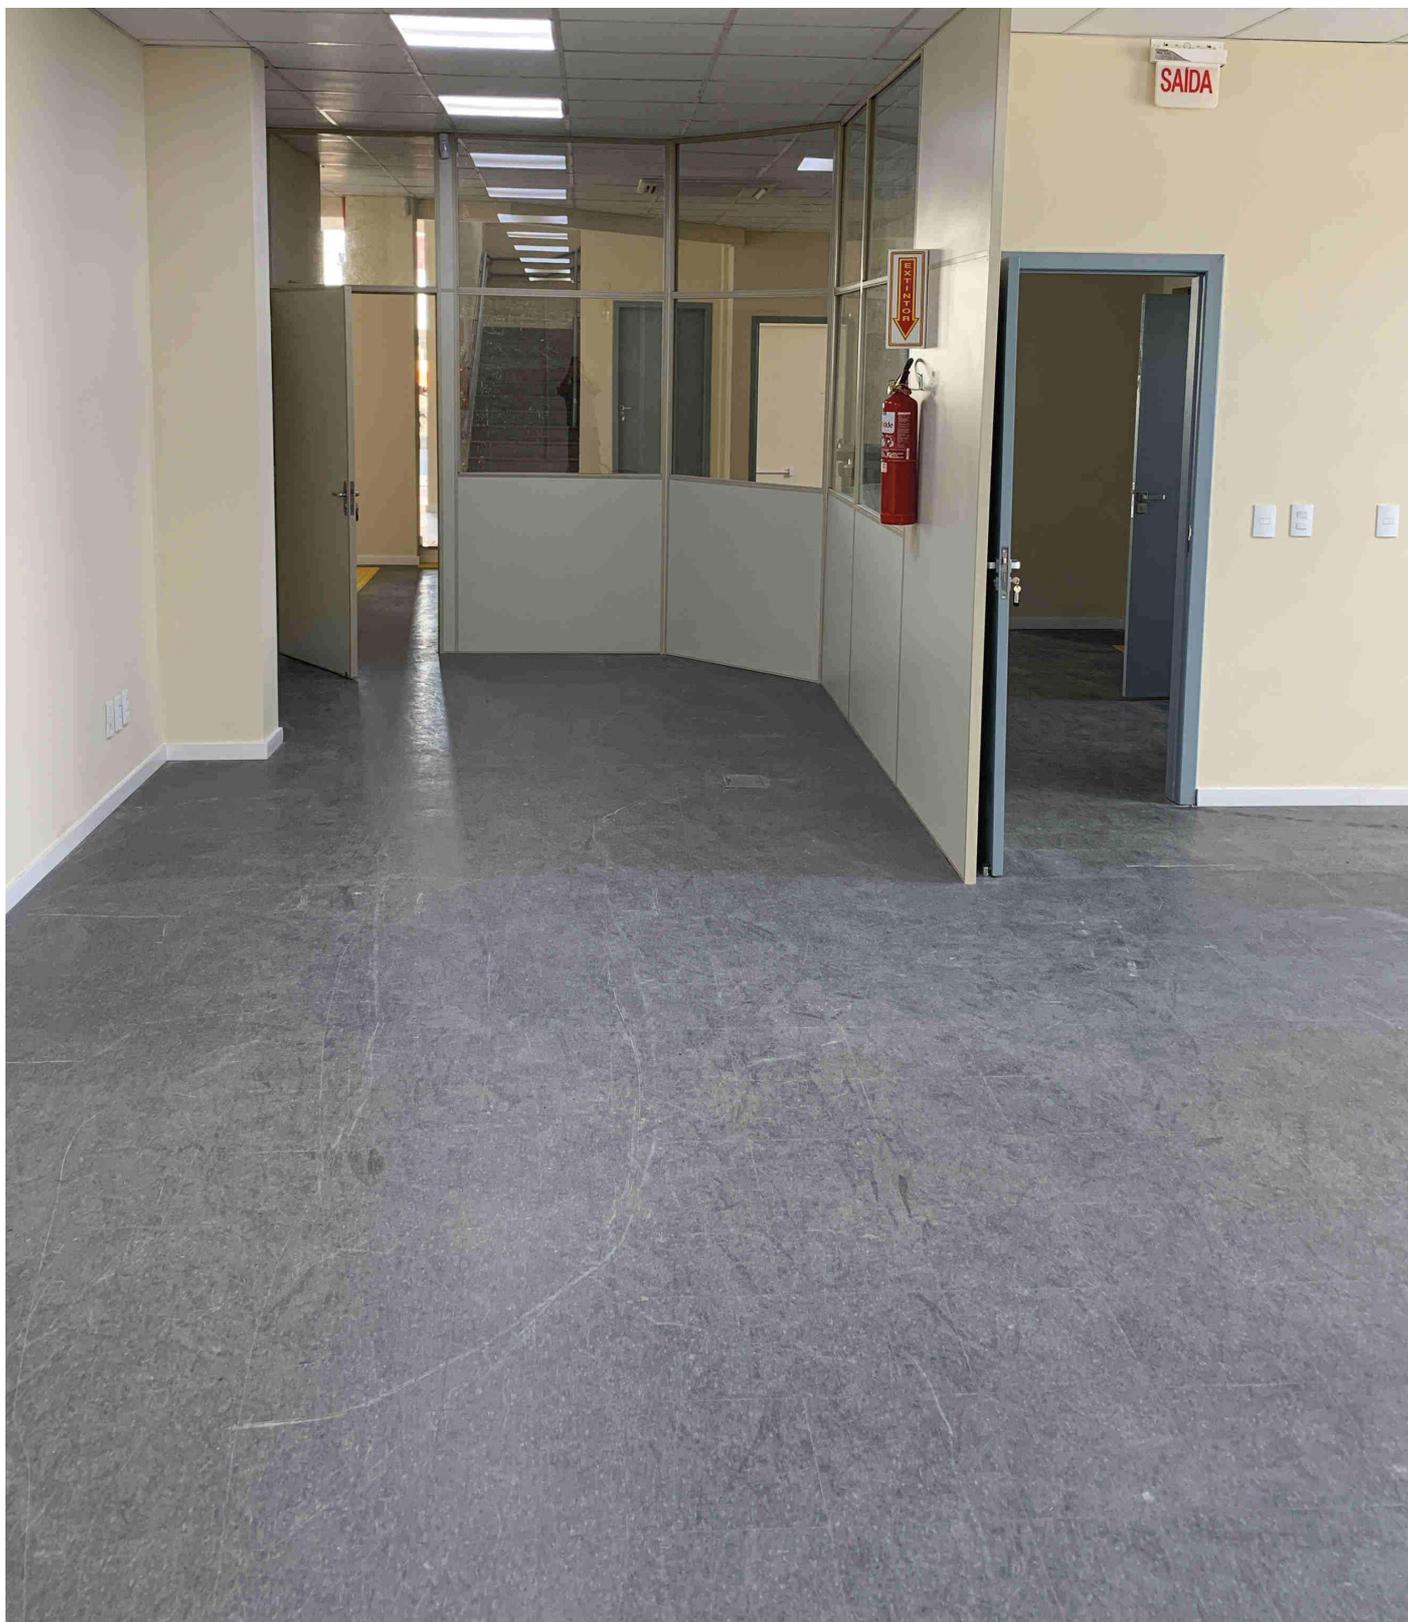
7- Secretaria

Temos quatro Luminárias manchadas as primeiras quatro de quem entra na porta do da divisória de vidro (trocar com a sala do arquivo)

Temos mais quatro Luminárias no fundo da sala também manchados (trocar com a sala do arquivo)

Mais uma luminária manchada entre a primeira e a segunda janela (trocar com a sala do arquivo)

Temos uma luminária piscando na frente da porta de entrada da secretaria - (comprar e/ou trocar)

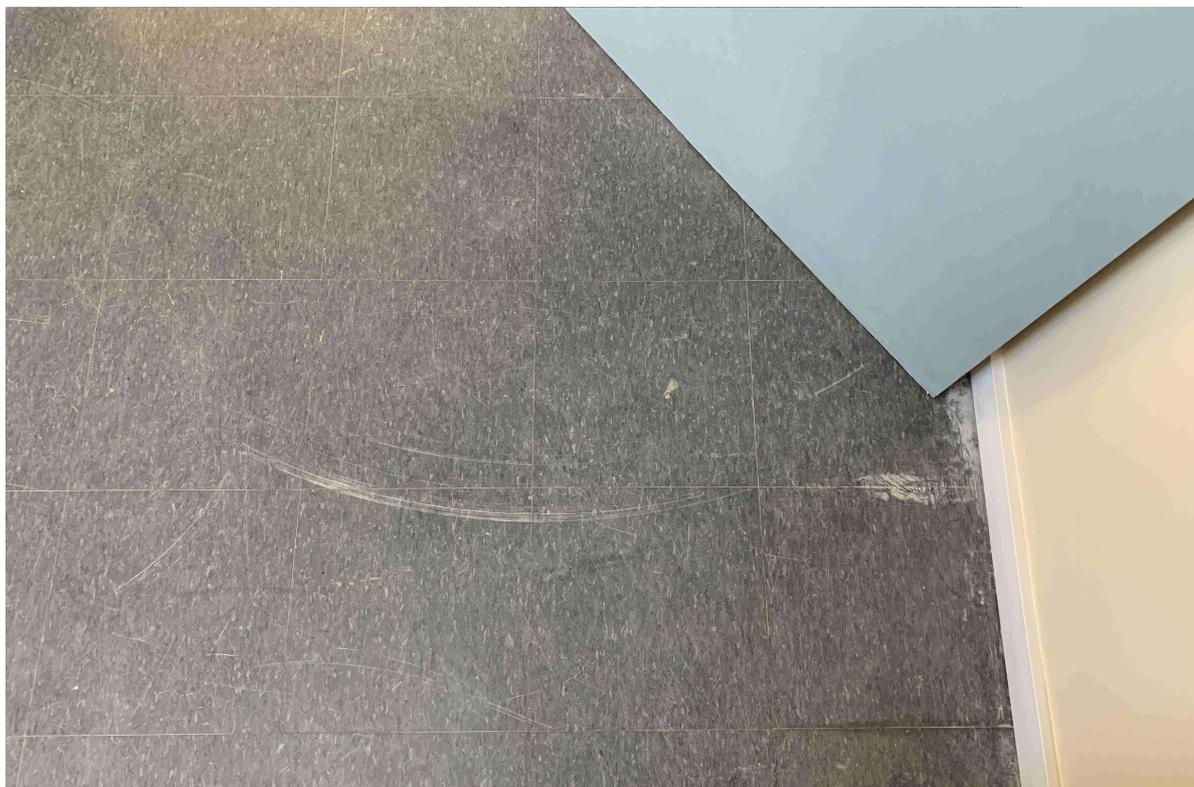
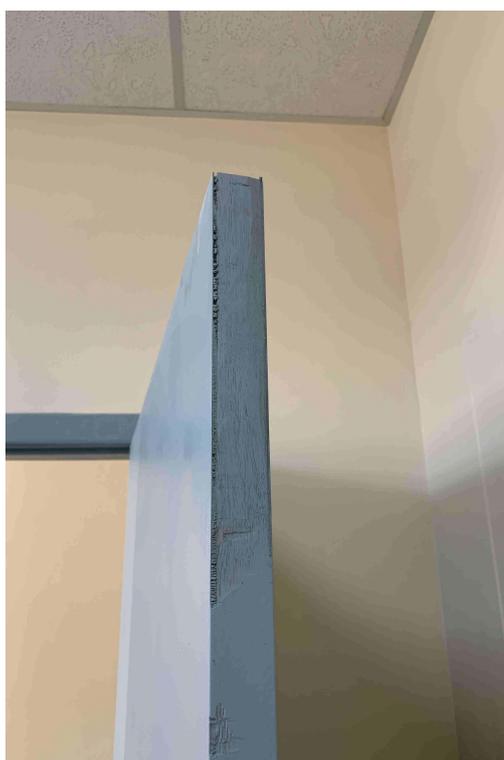
15- Sala dos assistentes

- Luminárias OK
- Janelas OK
- Retocar no canto esquerdo manchas pretas, do silicone da janela
- A porta está pegando no chão - regular - corrigir
- Tentar uma pintura no encabeçamento da porta junto ao topo

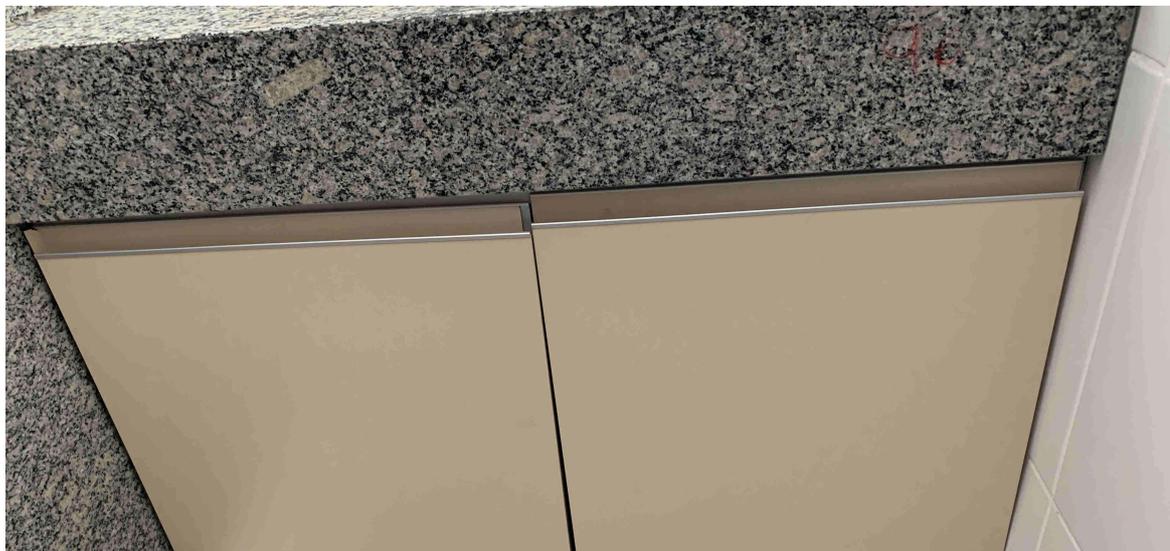
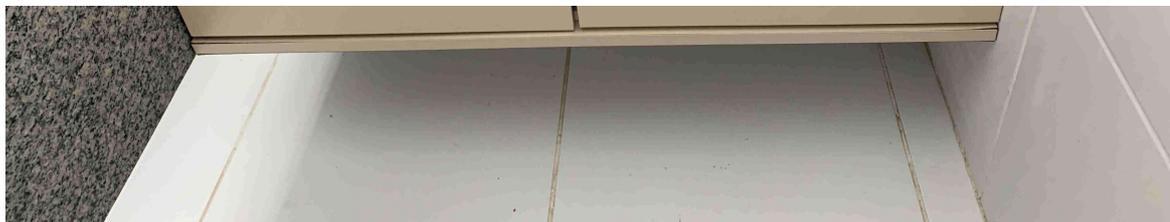
21- Banheiro masculino final do corredor

- Retocar rejuntas
- Armário falta ajuste da portas (fornecedor da primeira etapa)
