TERMO DE RECEBIMENTO PROVISÓRIO

Referente à contratação de empresa responsável por executar os serviços de **Reforma do prédio que abrigará a nova sede da Vara do Trabalho de Canoinhas**, conforme processo **CD 7792/2020**, e contrato celebrado entre o Tribunal Regional do Trabalho da 12ª Região (Contratante) e a empresa Engedix Soluções de Engenharia Eireli. (Contratada).

Vistoria para o Recebimento Provisório 26/04/2021 - Parte 1 de 2

VISTORIA 2º PAVIMENTO - PARTE 1 DE 2 (26/04/2021)

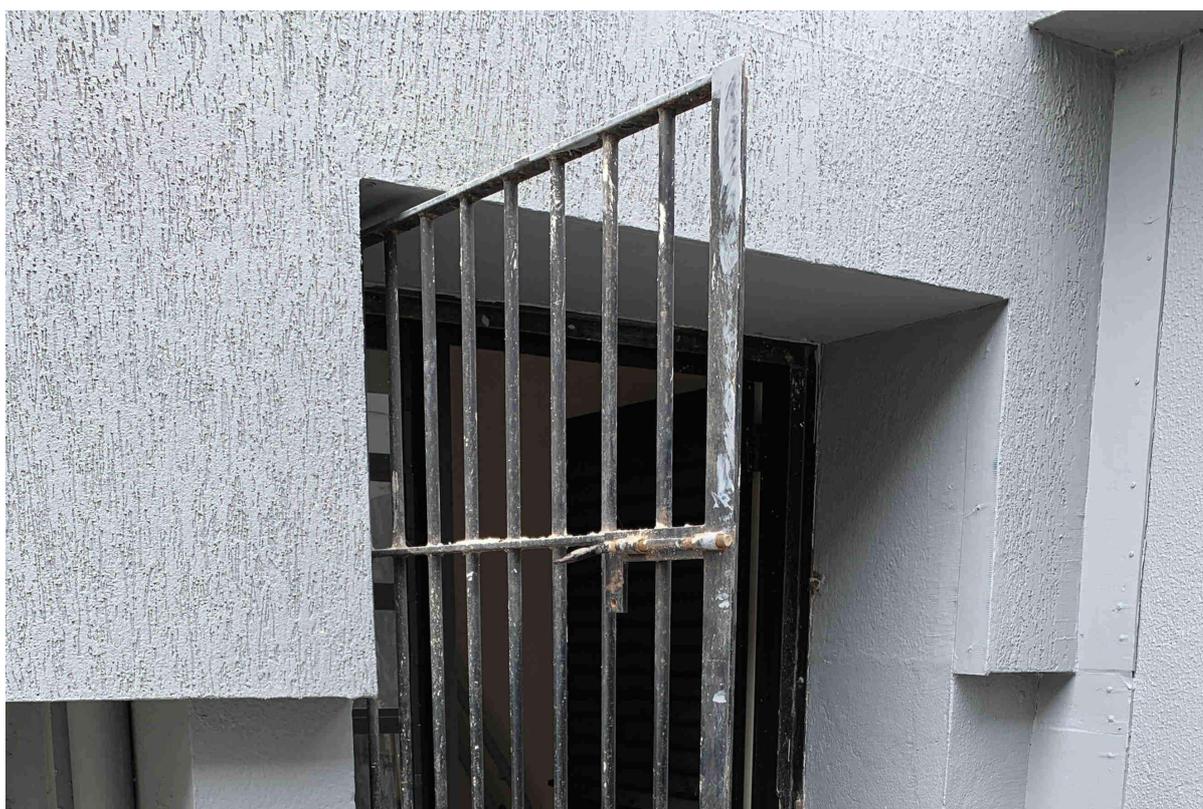
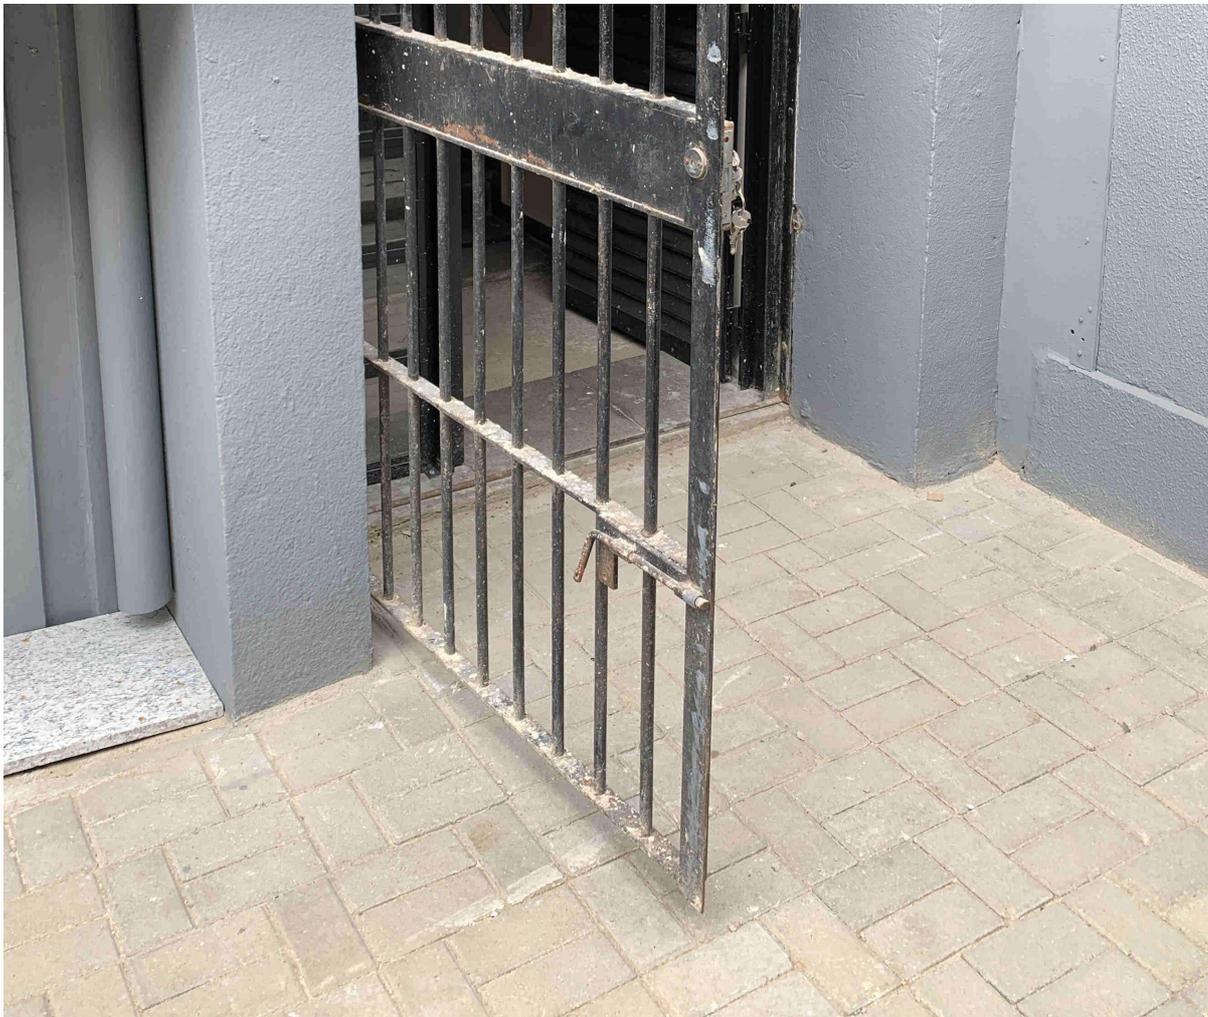
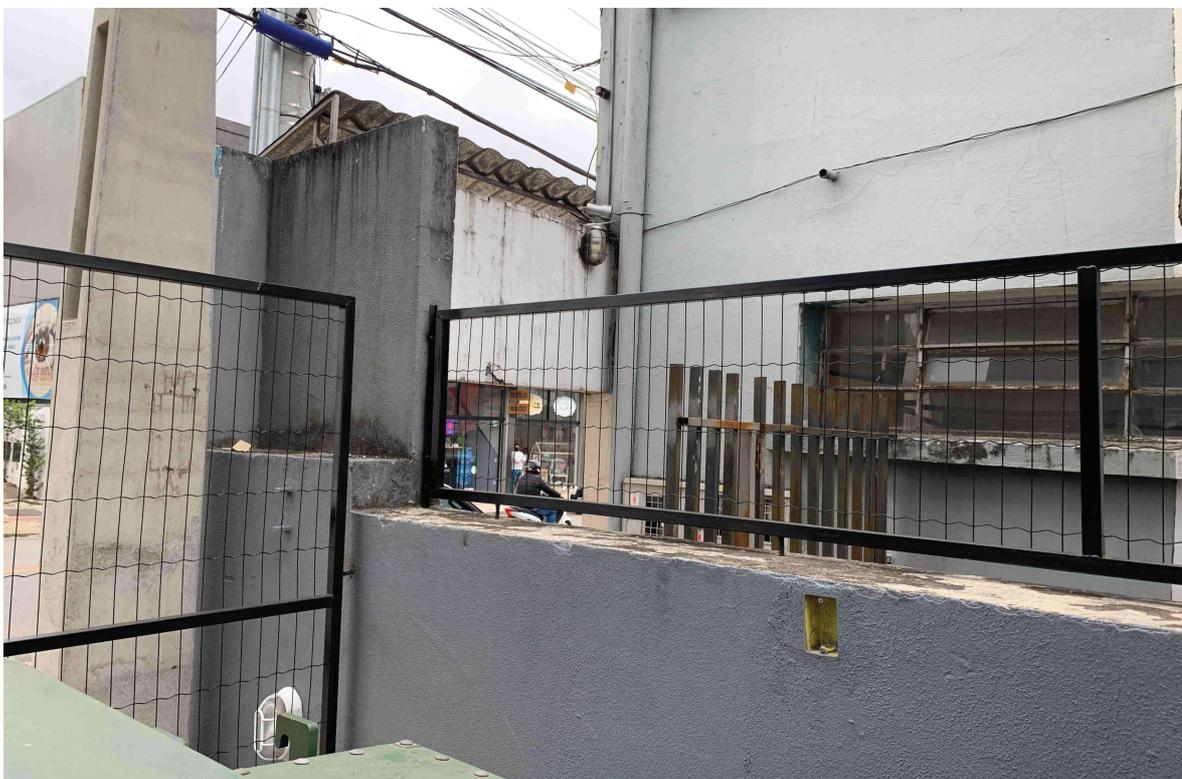
PARTE EXTERNA

- Nos Fundos prever um degrau de escada para acesso pintura do piso de concreto
- Pintar de amarelo em volta da tampa para ninguém estar pensando

- Tentar melhorar o jogo da tampa de ferro da caixa dos fundos
- executar pintura na porta dos fundos

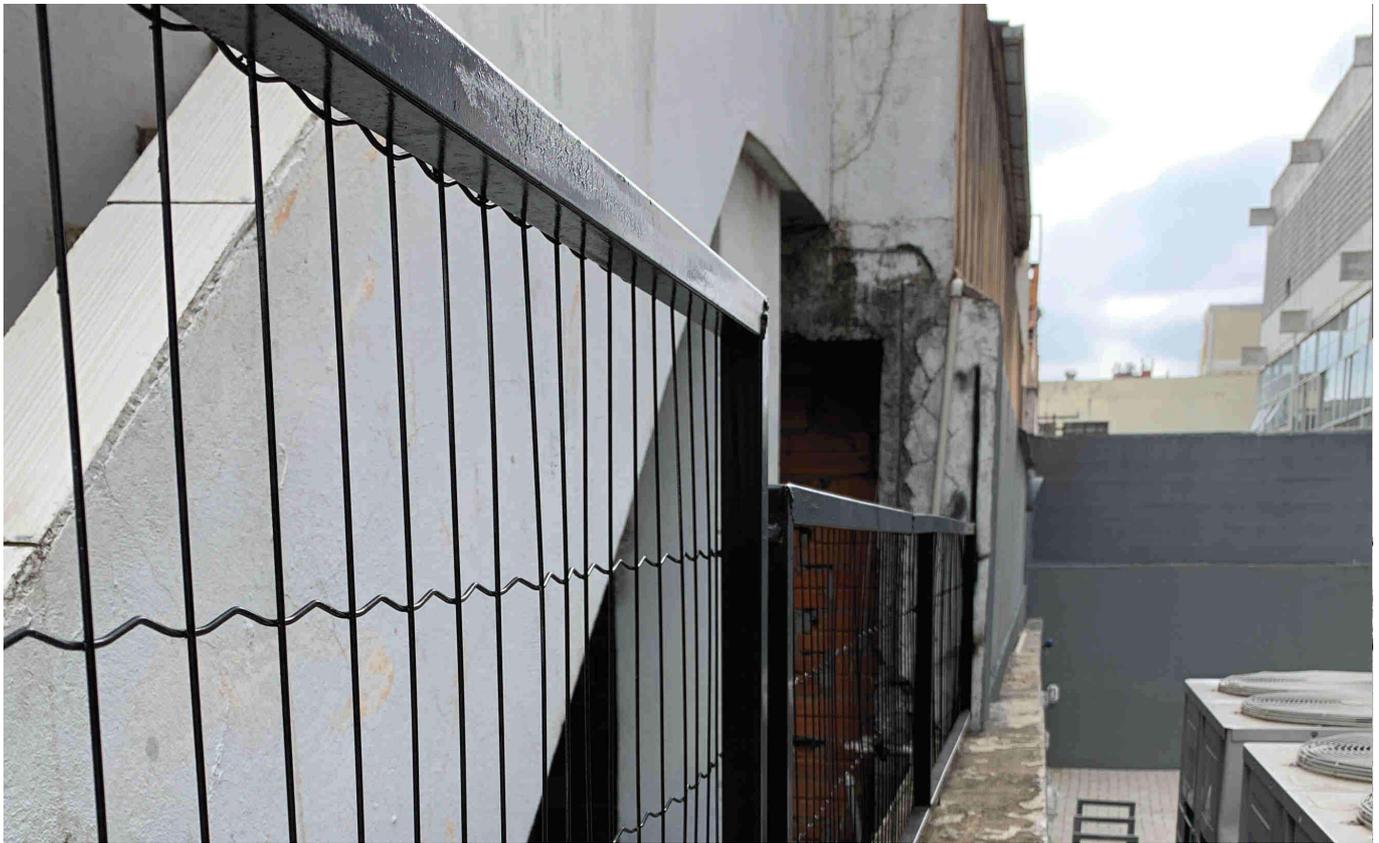
Providenciar uma tampinha pra essa caixinha e se possível faltou aqui pintar esse topo de muro né
