Edificação: Fórum Trabalhista de Brusque

RELATÓRIO DE INSPEÇÃO

EDIFÍCIOS COMERCIAIS, DE SERVIÇOS E PÚBLICOS INSPEÇÃO DO EDIFÍCIO CONSTRUÍDO

0027/22

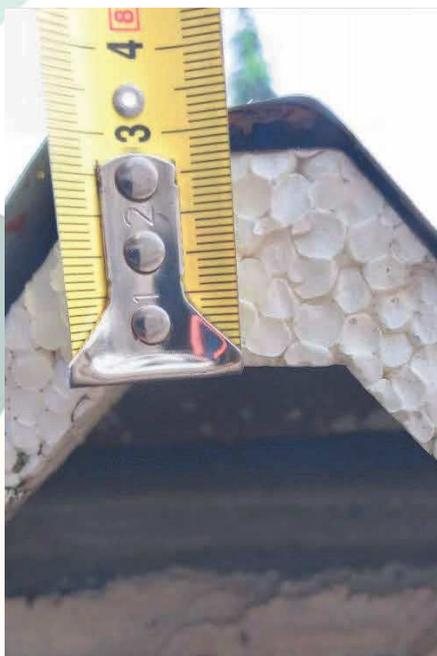
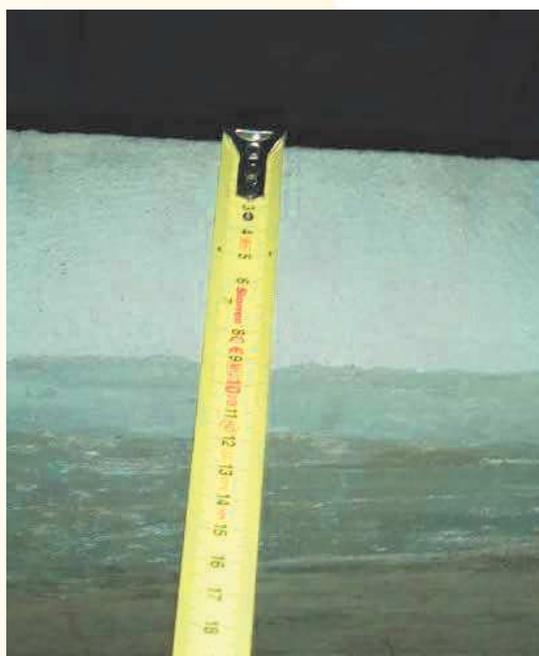
Foto 01: Telha Trapezoidal TP40 (3cm) (E); Foto 02: Laje de cobertura (9cm) (D).

Considerações: Evidenciado que a espessura da laje de cobertura é 9 cm e não 10 cm, conforme especificação de projeto.

Avaliadas as evidências, todos valores de transmitância térmica, tanto de cobertura como de paredes externas encontram-se abaixo dos limites para a zona bioclimática, portanto é atendido o Pré-requisito de Transmitância Térmica para Nível A.

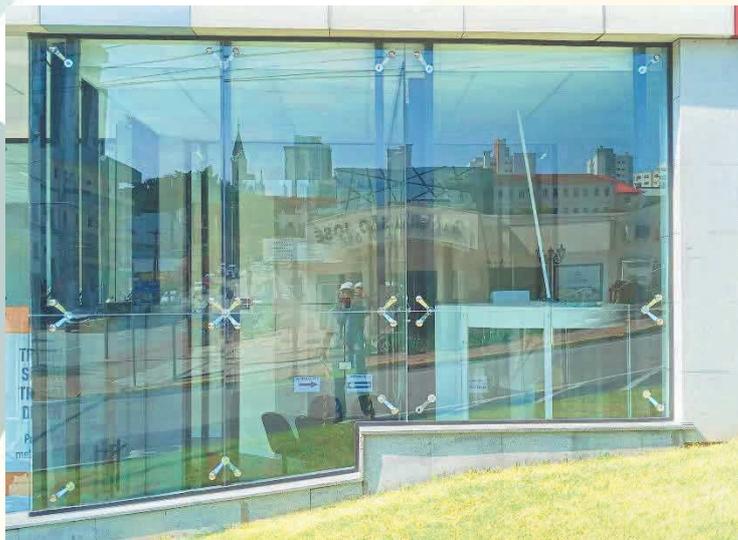
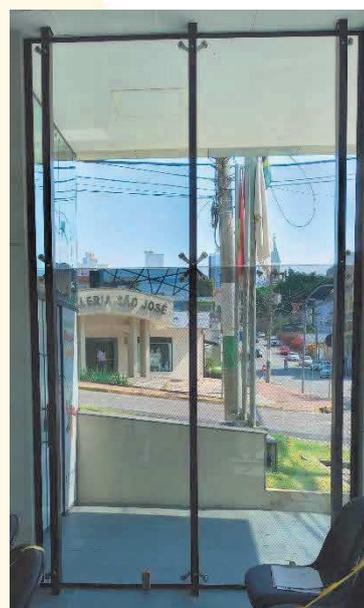
Foto 03: Abertura 1N A01-PV01 (E); Foto 04: Abertura 1N A02-PV02 (D).

As aberturas verticais relacionadas obtiveram áreas em sua maioria, fora do limite de tolerância (5%). Somente as aberturas 2S A04, 2N A03, 3L A03 e 3L A04 obtiveram áreas dentro do limite de tolerância (5%).

Considerações: As aberturas verticais fora do limite de tolerância foram avaliadas quanto ao impacto no nível de eficiência da envoltória.

Em função disso, os valores tanto do PA_{Ft}, como do PA_{Fo} tiveram uma pequena diminuição, resultando em 13,14% e 2,93% respectivamente, mantendo o Nível A obtido no IC da Envoltória.

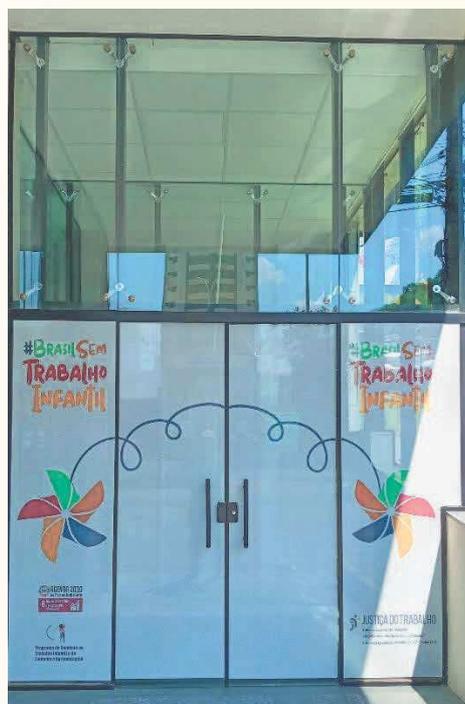
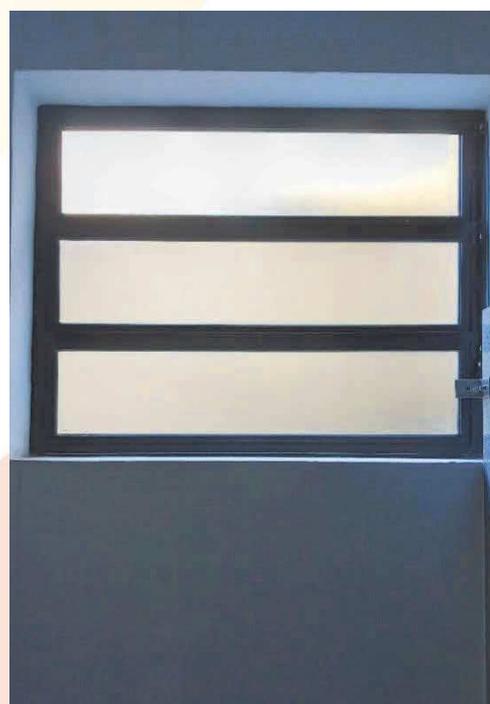
Foto 05: Abertura 1L A01-PV04 (E); Foto 06: Abertura 1O A01-J01 (D).

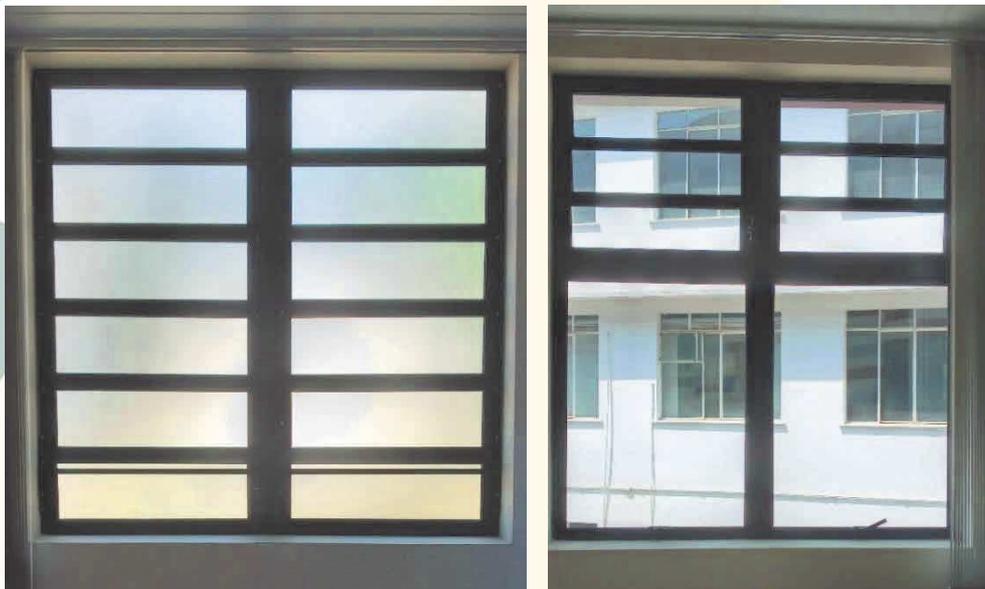
Foto 07: Abertura 2O A01-J02 (E); Foto 08: Abertura 2S A04-J04 (D).

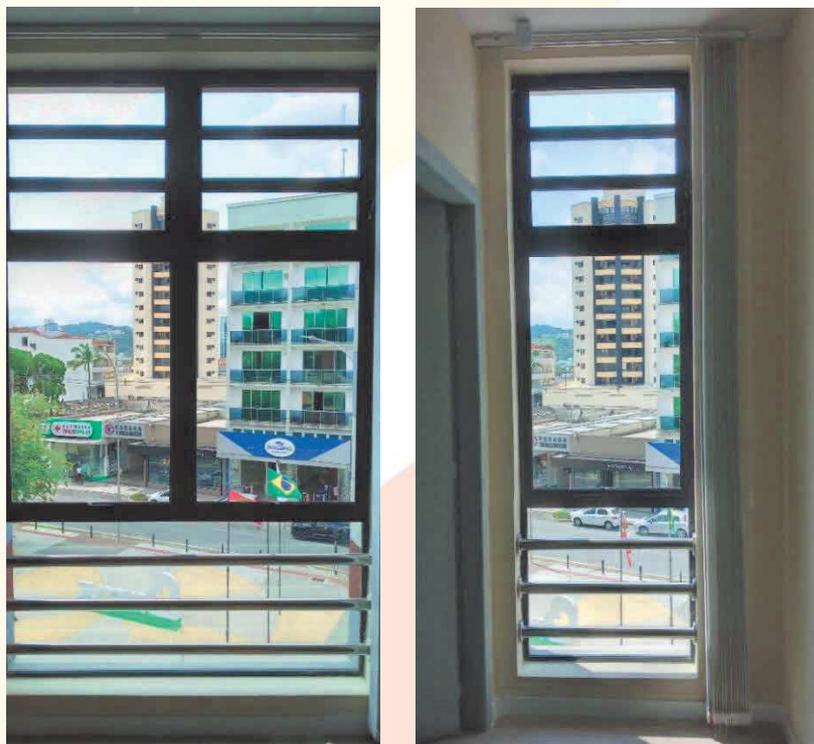
Foto 09: Abertura 3L A03-J07 (E); Foto 10: Abertura 3L A04-J08 (D).

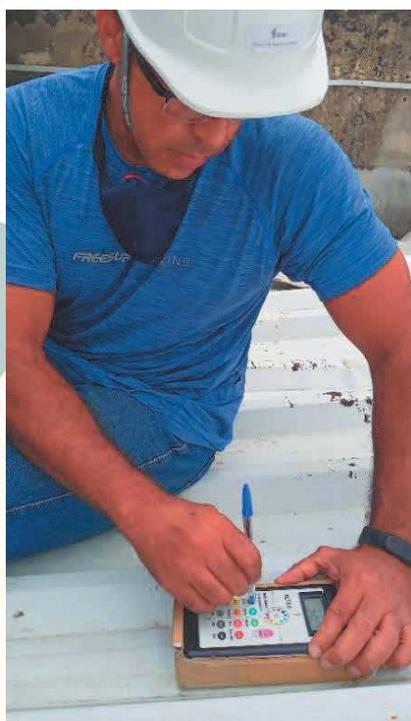
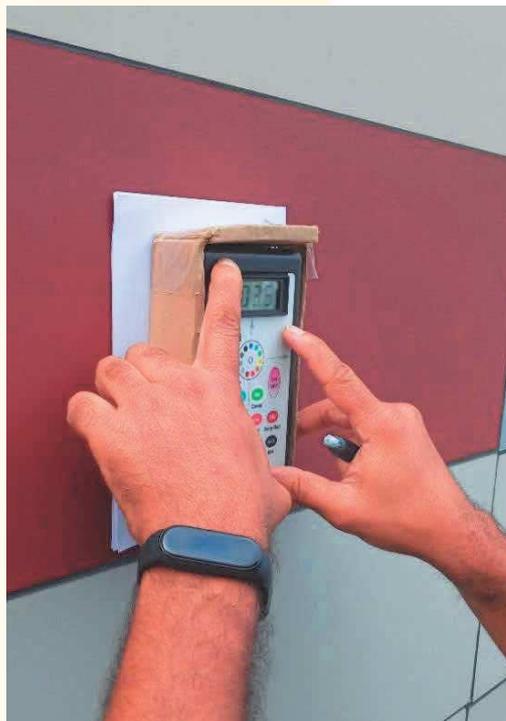
Foto 11: ABS01-CO Telha Branca (E); Foto 12: ABS03-PAR ACM Terra Cota Vulcano (D).

Os materiais/cores relacionados obtiveram absorvância fora do limite de tolerância (15%).

Considerações: Os valores de Absortância medidos in loco, em sua grande maioria, foram maiores que os informados no projeto, (exceção apenas para a calha de concreto e o Pannel azulejos - fundo na cor branco gelo), conseqüentemente, em função disso, os valores médios de absorvâncias obtidos foram maiores.

Com relação as Absortâncias das Coberturas, considerando os valores medidos in loco, obteve-se uma média de 0,51, superior ao limite de 0,5, portanto, atendendo ao pré-requisito específico da Envoltória para Absortância das Coberturas para Nível C, somente.

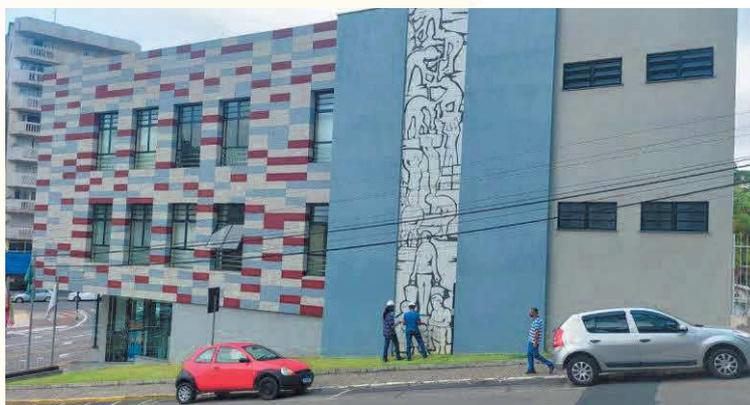
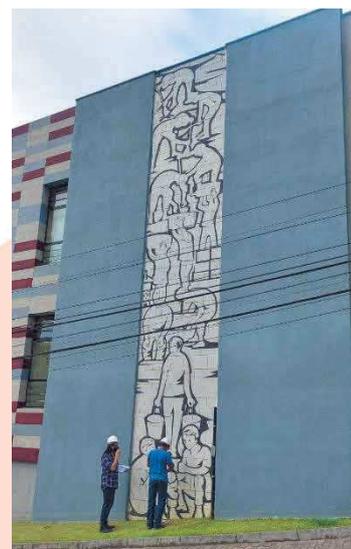
Foto 13: Revestimentos paredes externas: Texturas, ACMs, Granito e Pannel Azulejos (Face Norte) (E); Foto 14: Pannel de azulejos (Face Norte) (D).

Com relação as Absortâncias das Paredes Externas, considerando os valores medidos in loco, obteve-se uma média de 0,68, superior ao limite de 0,5, portanto, atendendo ao pré-requisito específico da Envoltória para Absortância das Coberturas para Nível B.

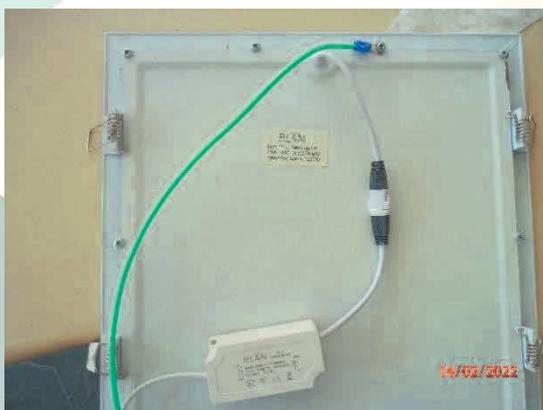
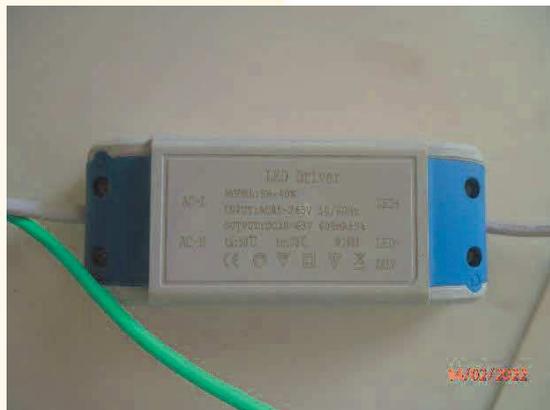
Foto 15: Luminária 24W, instalado no ambiente Área de Público (E);

Foto 16: Luminária 40W, instalada nos ambientes inspecionados (exceto Depósito) (D).

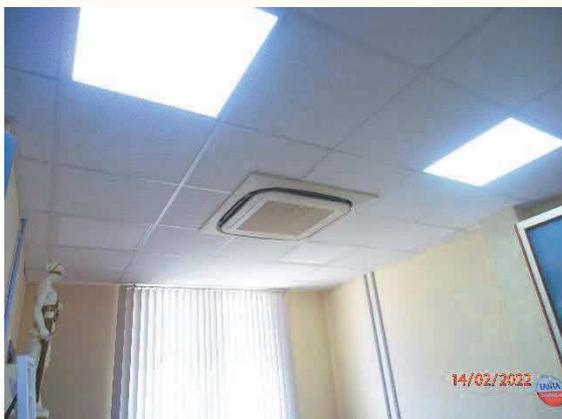
Foto 17: Luminárias ambiente Gabinete 1, atendendo pré-requisito (E);

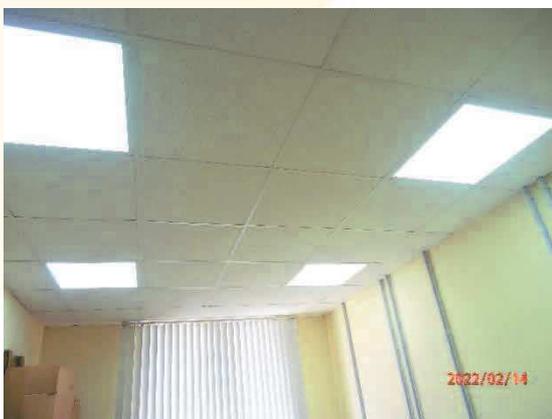
Foto 18: Luminárias ambiente Assistentes, não atendendo ao pré-requisito (D).

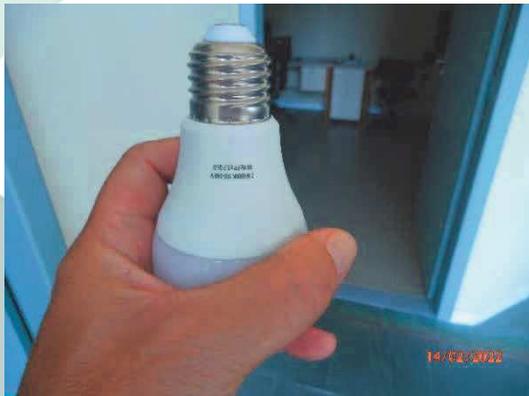
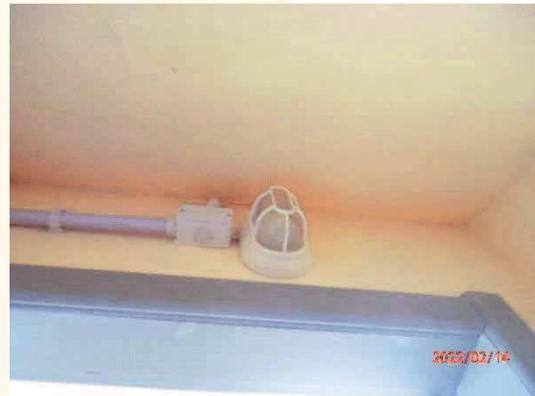
Foto 19: Lâmpada 7W (E); Foto 20: Lâmpada 7W instalada no ambiente Depósito (D).

Os ambientes relacionados obtiveram DPI em sua maioria, dentro do limite de tolerância (2%). Somente o Ambiente "Área de Público" no térreo, obteve DPI maior que a de projeto e fora da tolerância de 2%, passando de 4,21W/m² para 6,83W/m², considerando-se os três tipos de luminárias no ambiente.

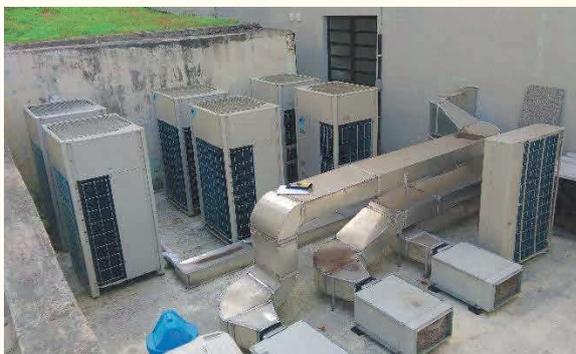
Foto 23: Condensadoras do Sistema VRF instaladas (E); Foto 24: Isolamento térmico das unidades VRF (D).

Considerações: Evidenciada divergência entre o projeto submetido pelo solicitante e a inspeção in loco, no que tange ao número de unidades condensadoras e especificações técnicas das mesmas. Na inspeção in loco foram identificadas instaladas 6 unidades condensadoras VRF de 12 HP e 1 de 8 HP ao invés de 3 de 24HP e 3 de 8 HP, previstas no projeto.

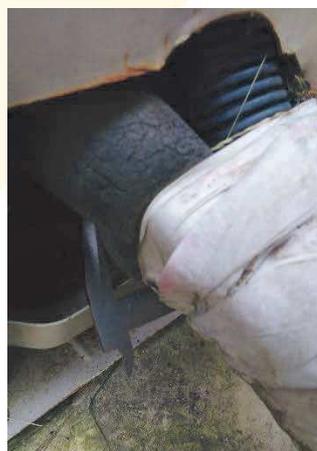
- 07 equipamentos com capacidade de 223,4 kW: não atendem o pré-requisito de Isolamento térmico para dutos de ar - Nível B

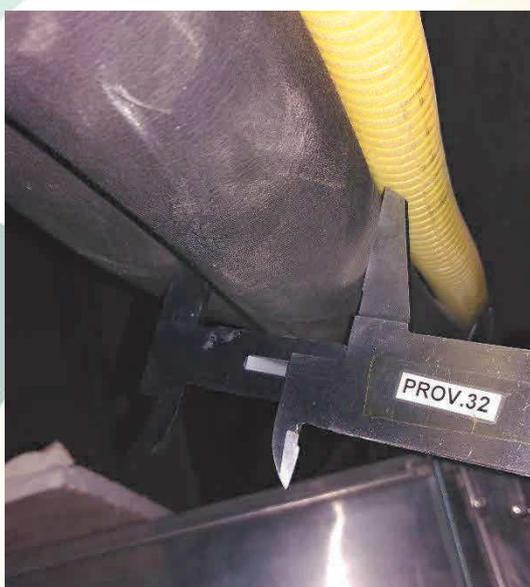
Foto 25: Isolamento térmico das unidades VRF (E); Foto 26: Controle individual das evaporadoras do VRF (D).

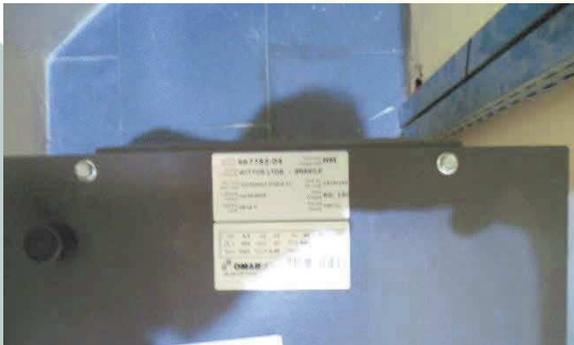
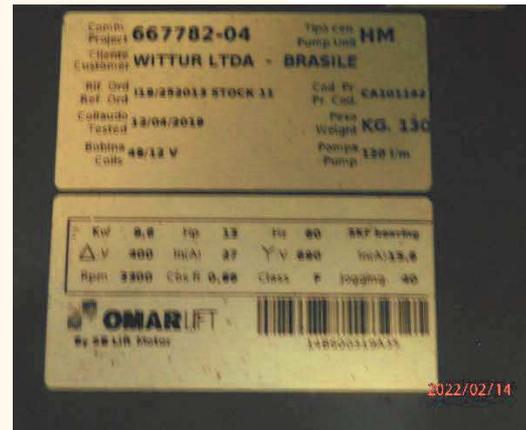
Foto 27 e Foto 28: Placa de Identificação do Elevador Dinâmica ELHP-600-30.
