LAUDO DE VISTORIA

O presente laudo contempla a análise da vistoria do estado da cobertura e impermeabilizações do telhado do Edifício TRT 12º Região – Vara do Trabalho de São Miguel do Oeste, localizada na Rua 21 de Abril, nº 1830, Centro, na cidade de São Miguel do Oeste – Santa Catarina.

A vistoria dos elementos do telhado foi realizada no dia 25 de fevereiro de 2022, identificando o estado dos telhados, rufos e impermeabilizações por meio de inspeção visual, não tendo sido produzidos testes, ensaios e medições.

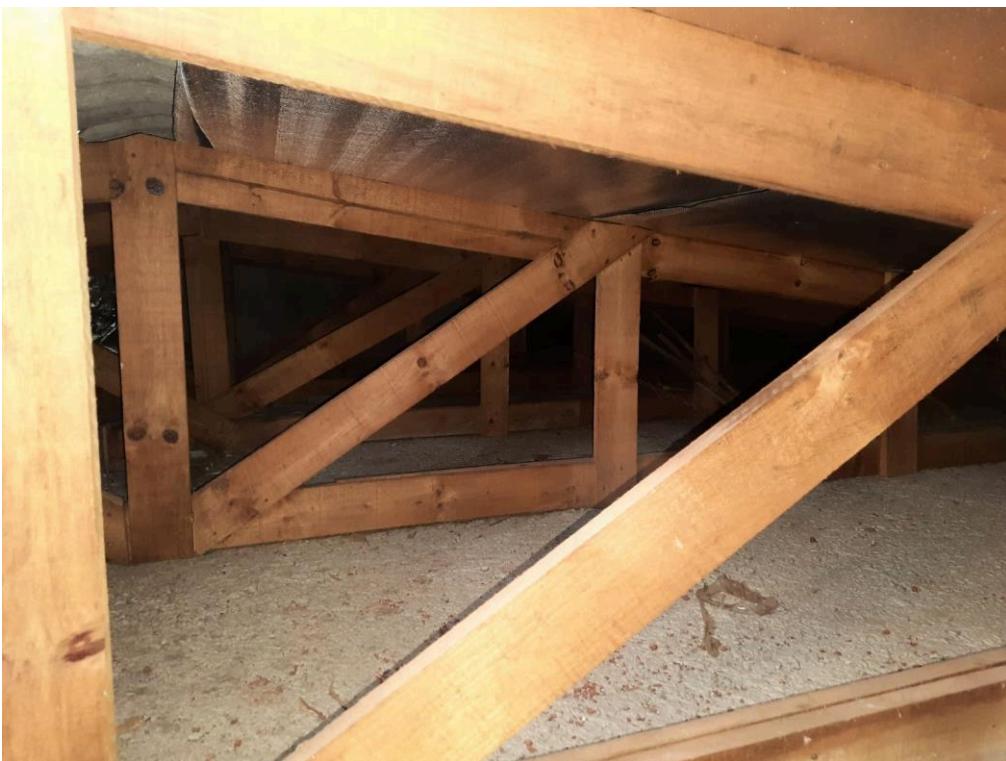
A estrutura do telhado é de madeira e encontra-se em bom estado de conservação até onde pôde-se visualizar, uma vez que, para verificar a estrutura na íntegra, seria necessária a remoção de todas as telhas da cobertura.

Fotografia 01 – Estrutura do telhado

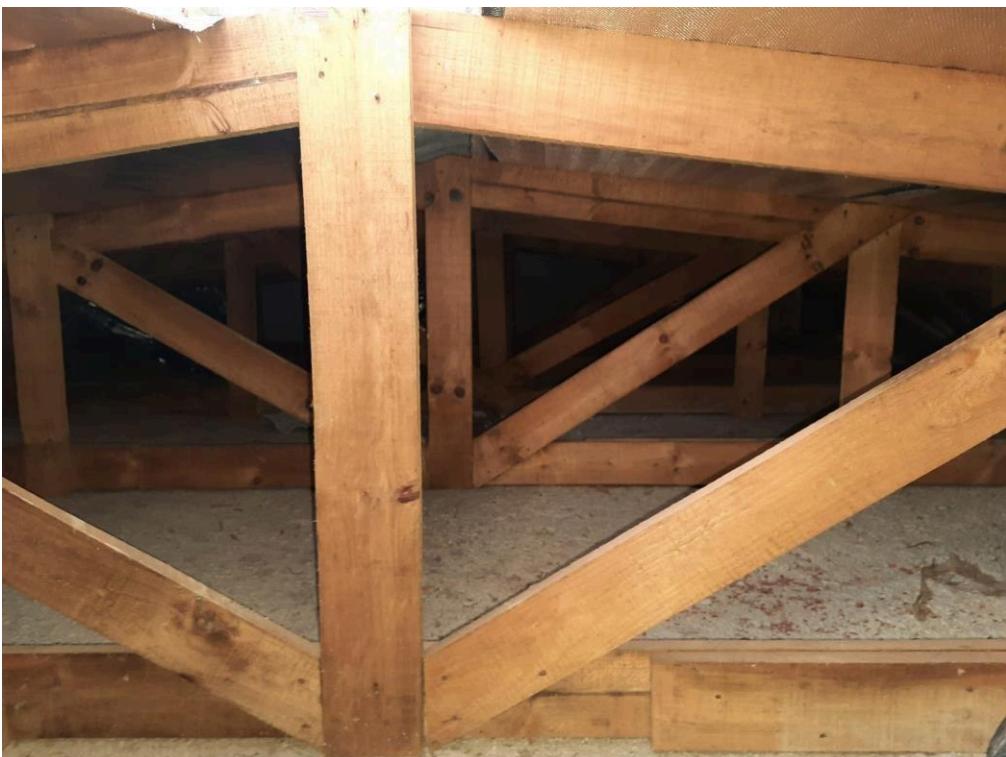
Fotografia 02 – Estrutura do telhado

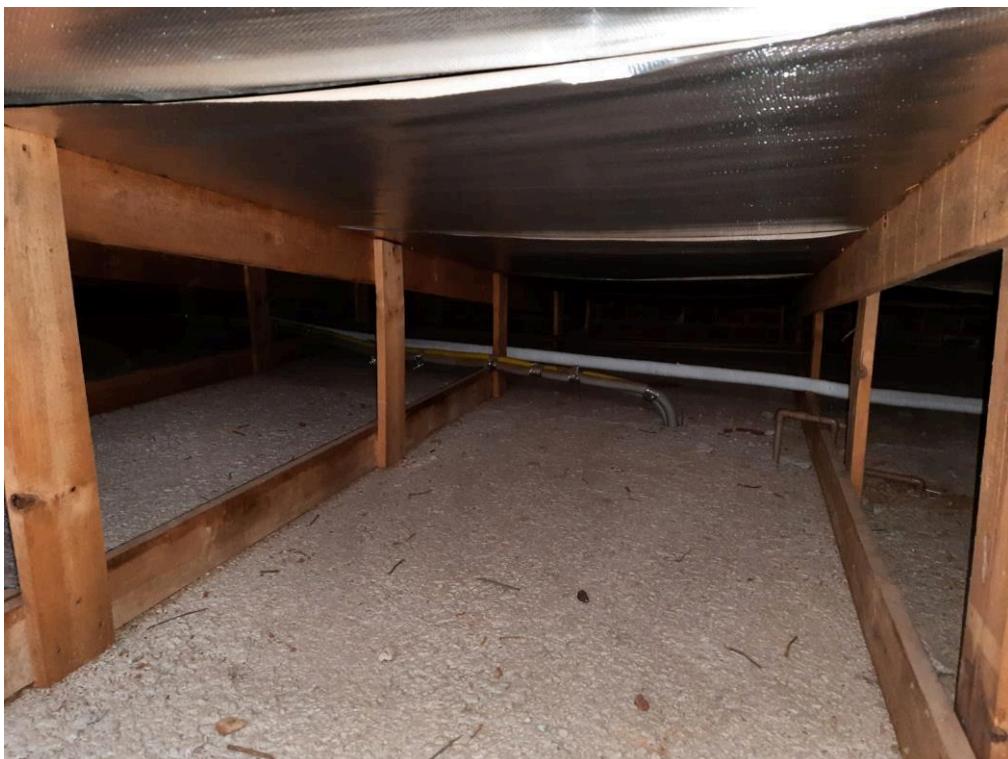
Fotografia 03 – Estrutura do telhado

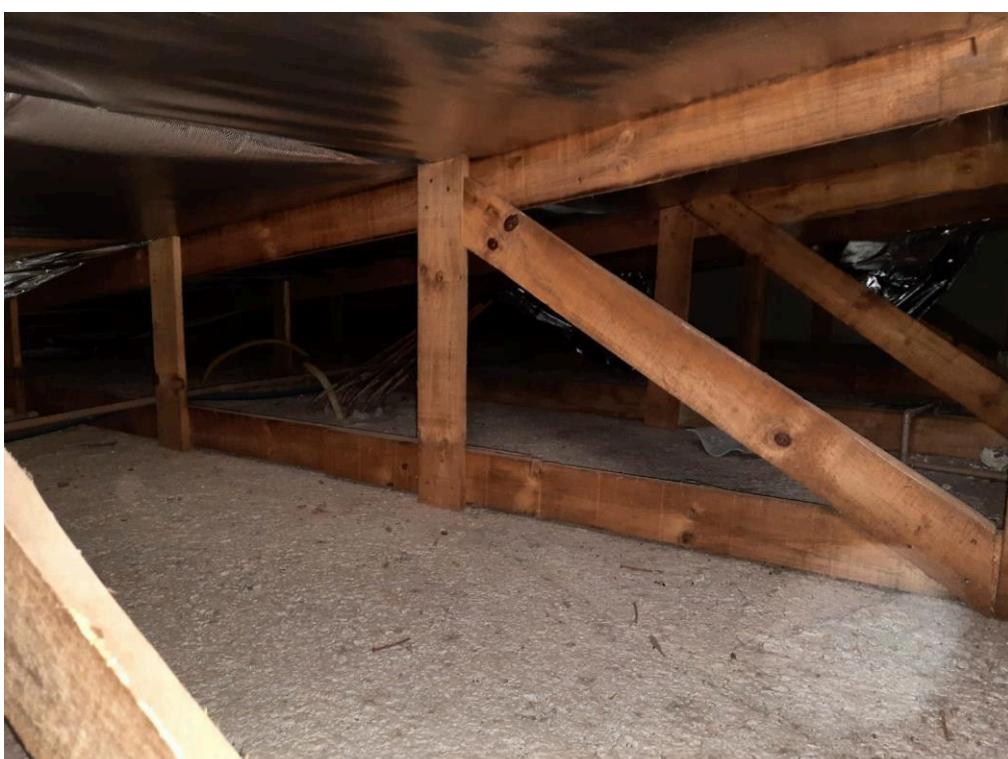
Fotografia 04 – Estrutura do telhado

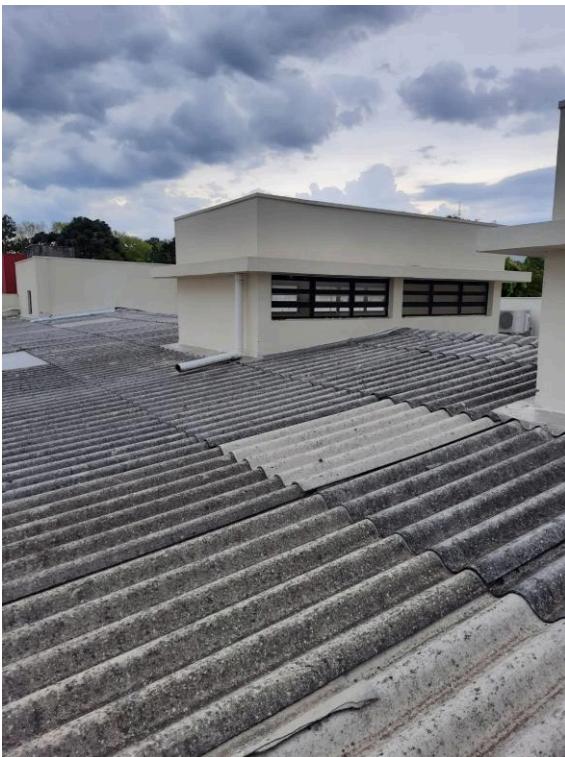
As telhas de fibrocimento encontram-se em fase de deterioração típica do processo de envelhecimento natural que ocorrem em função da exposição contínua aos agentes ambientais, tais como chuvas, poluição e radiação solar.

Fotografia 05 – Telhas de Fibrocimento da Cobertura

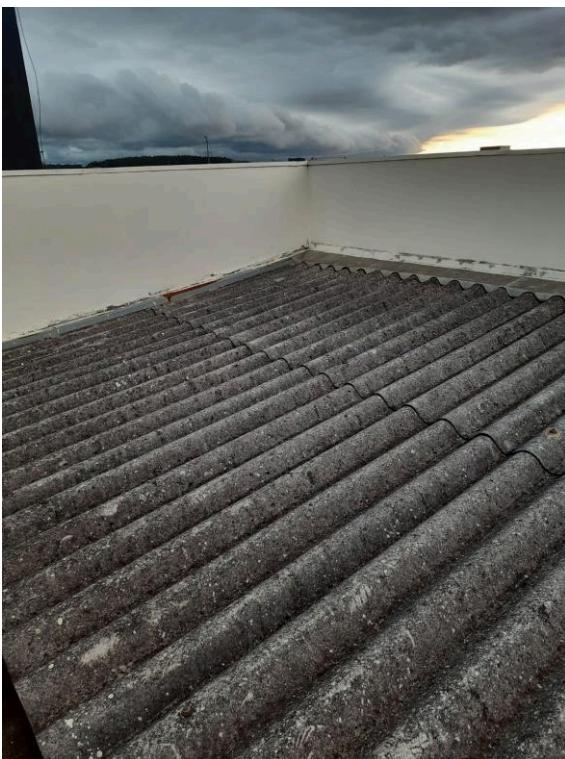
Fotografia 06 – Telhas de fibrocimento da cobertura com deterioração

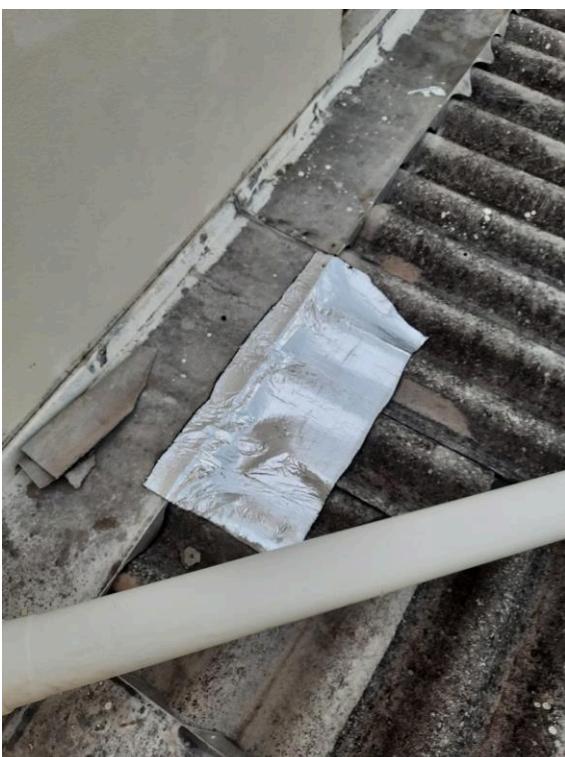
Fotografia 07 – Telhas de fibrocimento da cobertura com reparos paliativos

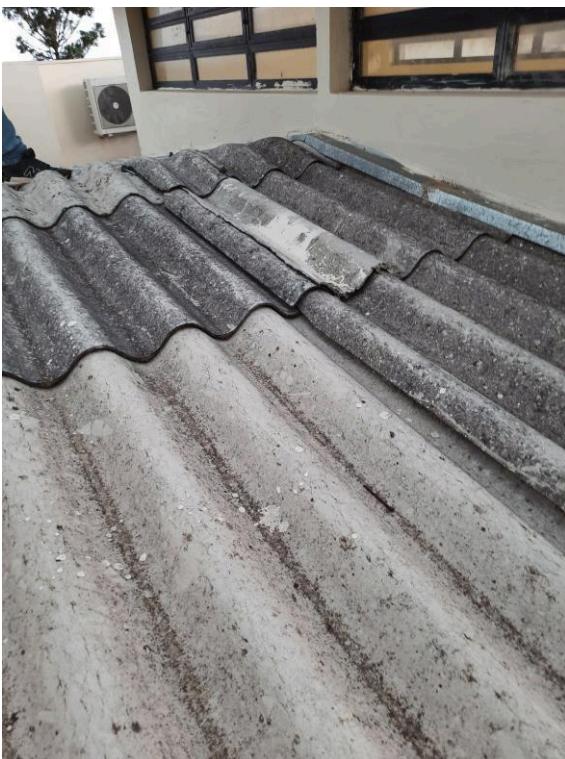
Fotografia 08 – Telhas de fibrocimento da cobertura soltas

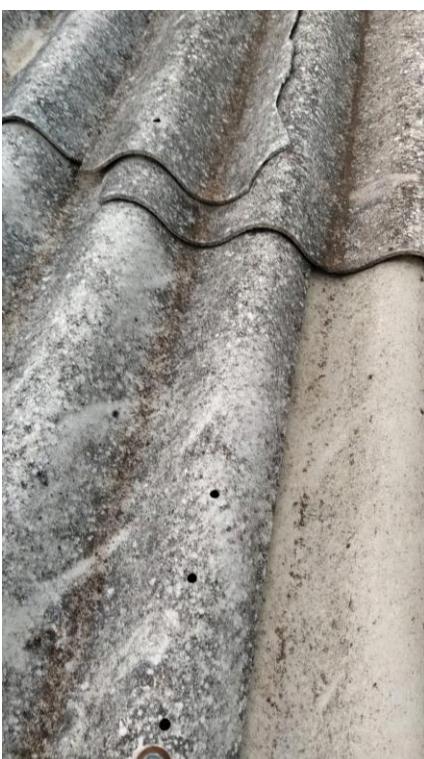
Fotografia 09 – Telhas de fibrocimento da cobertura com furos em diversos locais

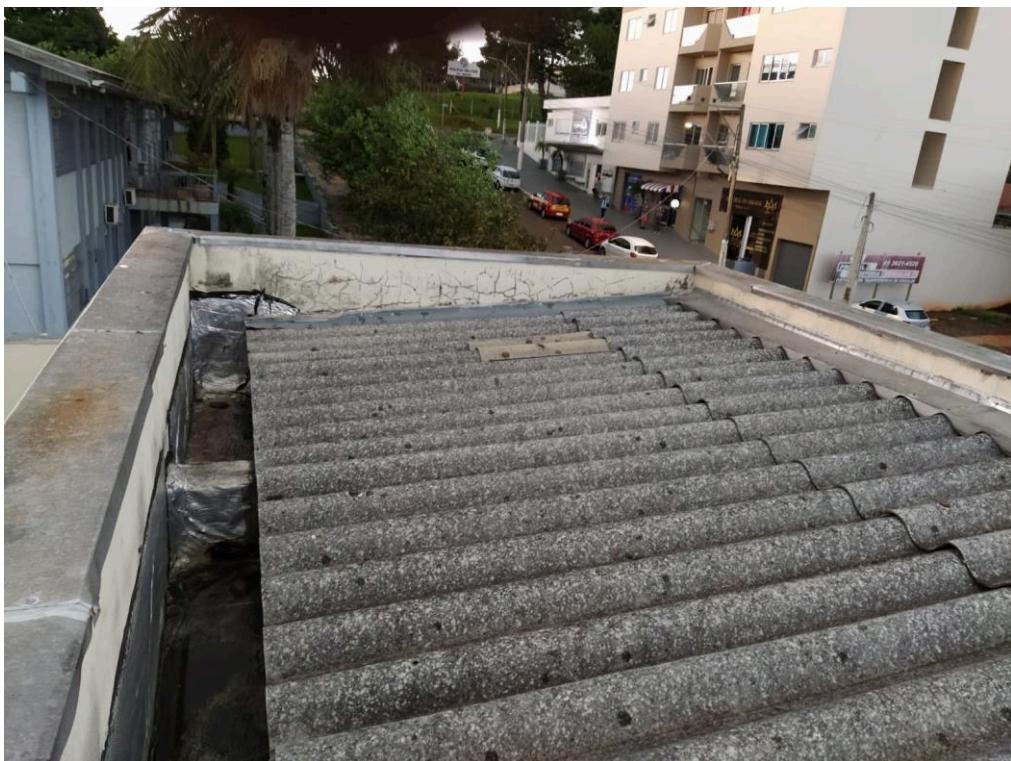
Fotografia 10 – Telhas de fibrocimento da cobertura com desgaste

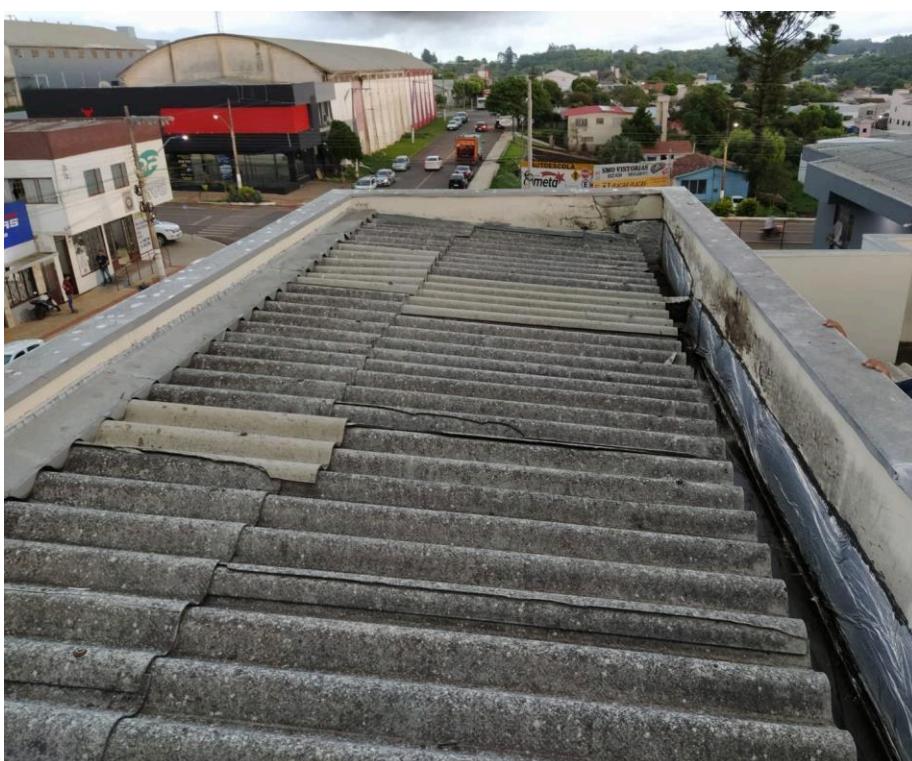
Fotografia 11 – Telhas de fibrocimento da cobertura com danos

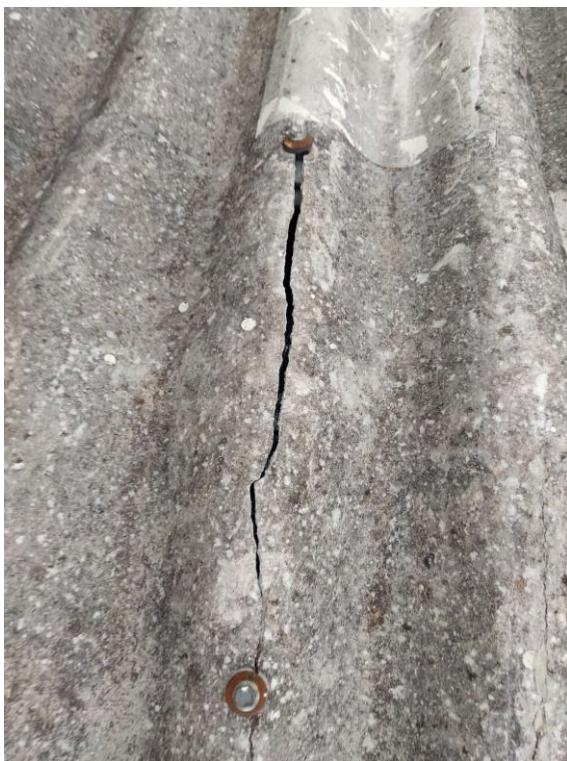
Fotografia 12 – Telhas de fibrocimento da cobertura com trincos

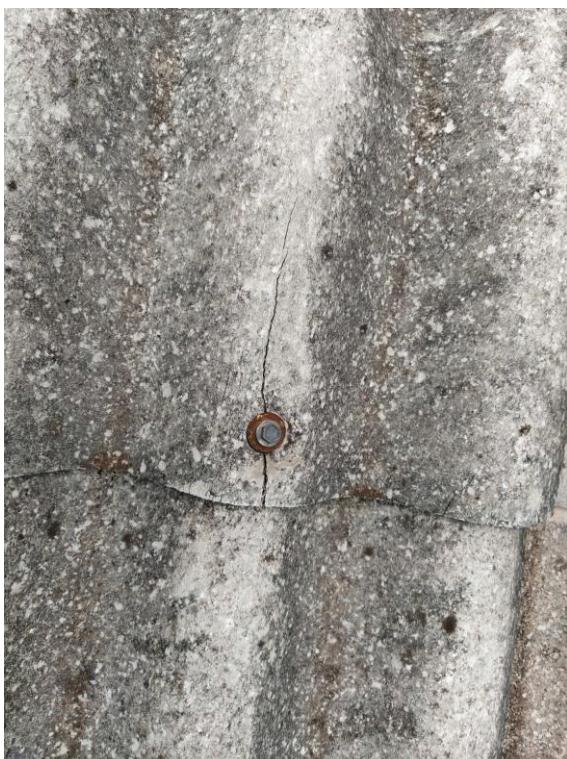
Fotografia 13 – Telhas de fibrocimento da cobertura com fissuras

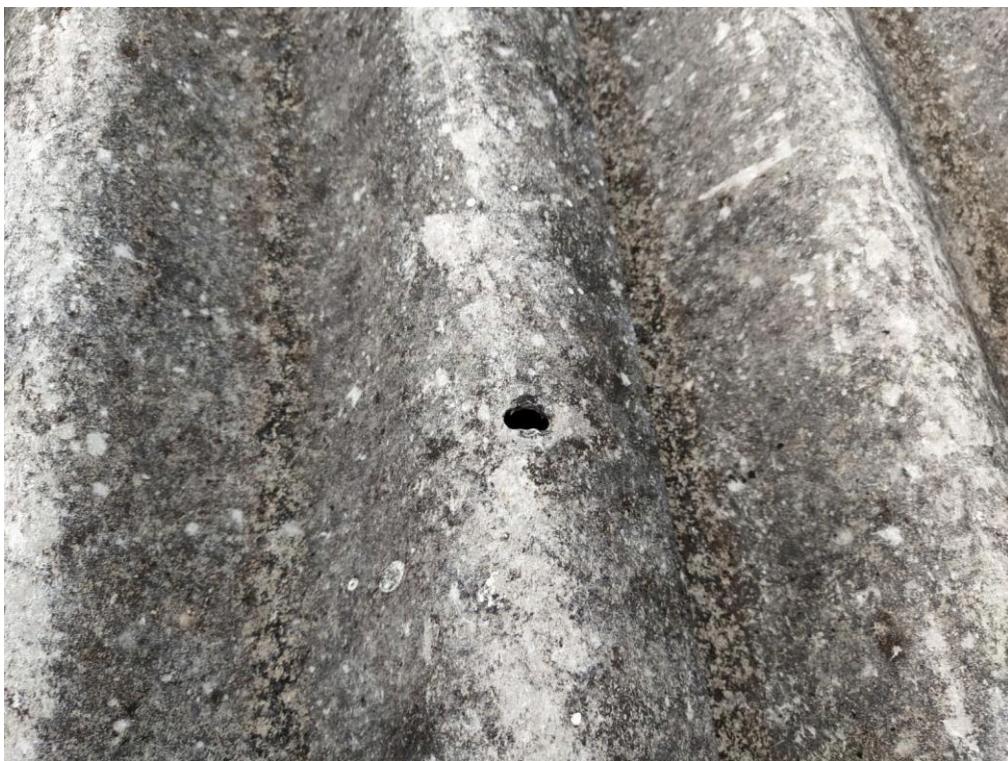
Fotografia 14 – Telhas de fibrocimento da cobertura com furos

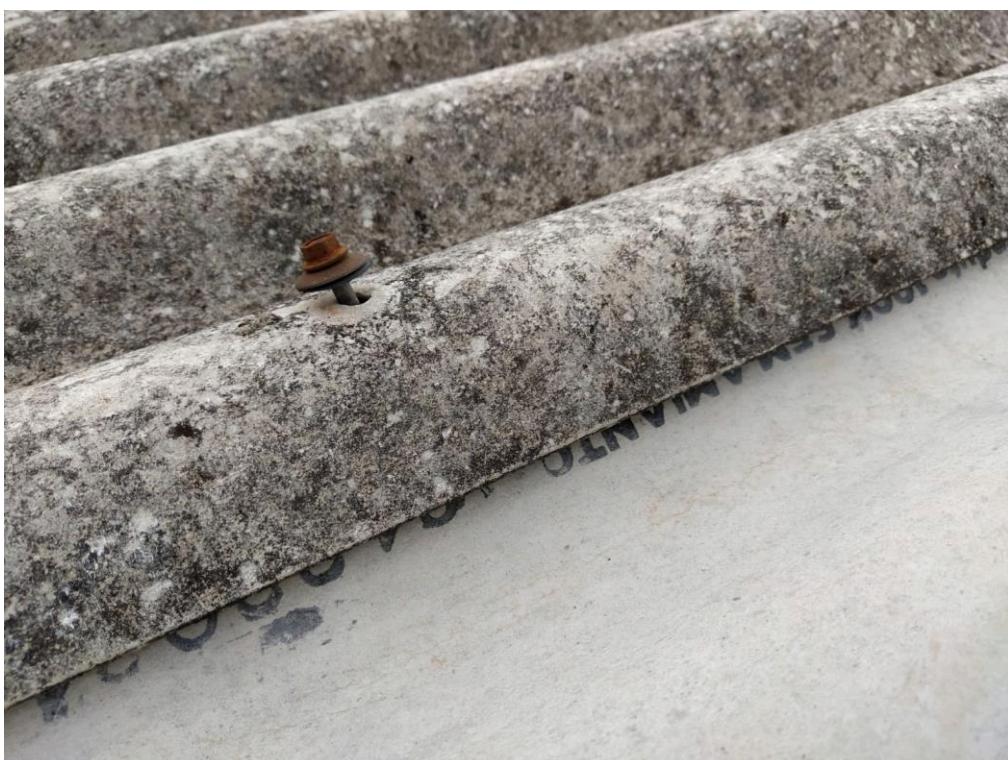
Fotografia 15 – Telhas de fibrocimento da cobertura sem vedação dos parafusos

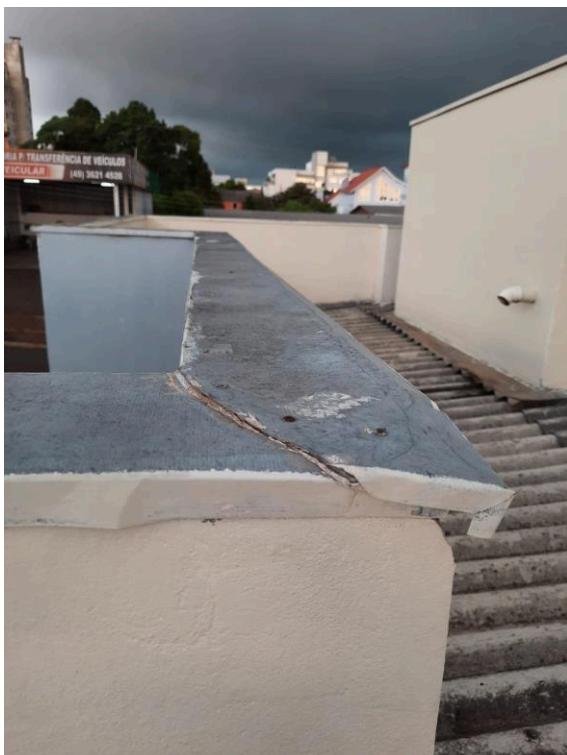
Assim como as telhas de fibrocimento, os rufos e algerosas passam por um processo de envelhecimento natural através da exposição às intempéries. Na inspeção visual dos rufos internos, verificou-se avarias e deformações que prejudicando o bom funcionamento do sistema. Na grande maioria das emendas entre os rufos e nos encontros de rufo com a parede, verifica-se a falta de vedação adequada, devido ao envelhecimento avançado dos selantes utilizados. Verifica-se também, a tentativa de correções paliativas para prováveis infiltrações em diversos pontos.

Fotografia 16 – Rufos com vedação comprometida

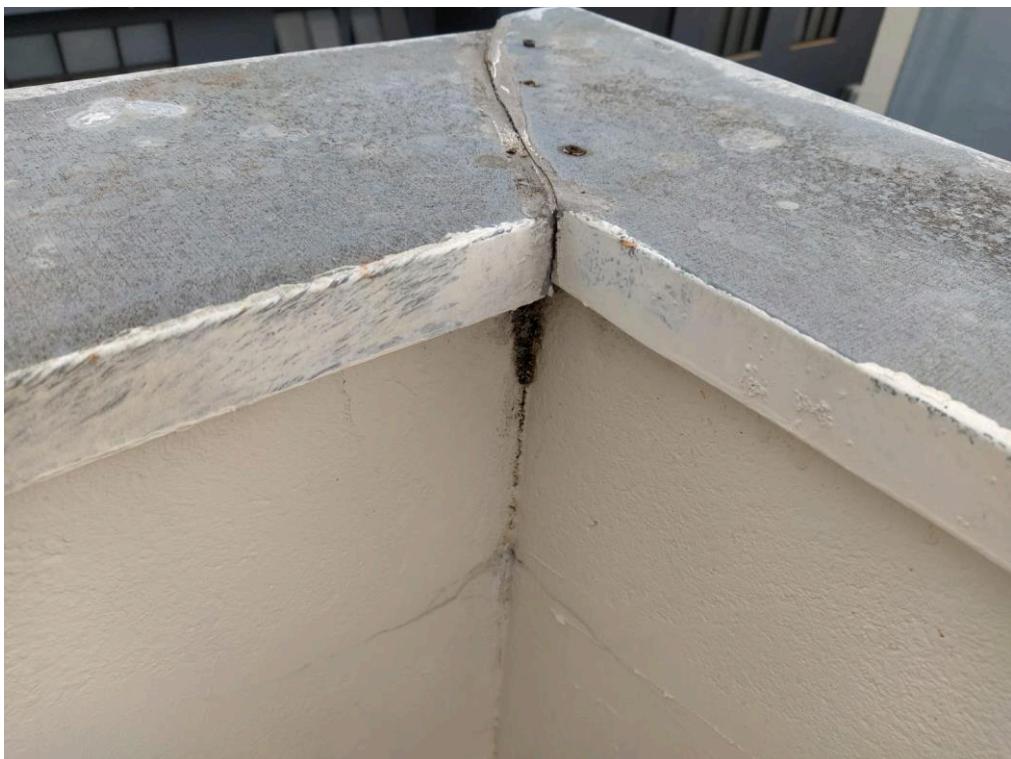
Fotografia 17 – Rufos com vedação comprometida

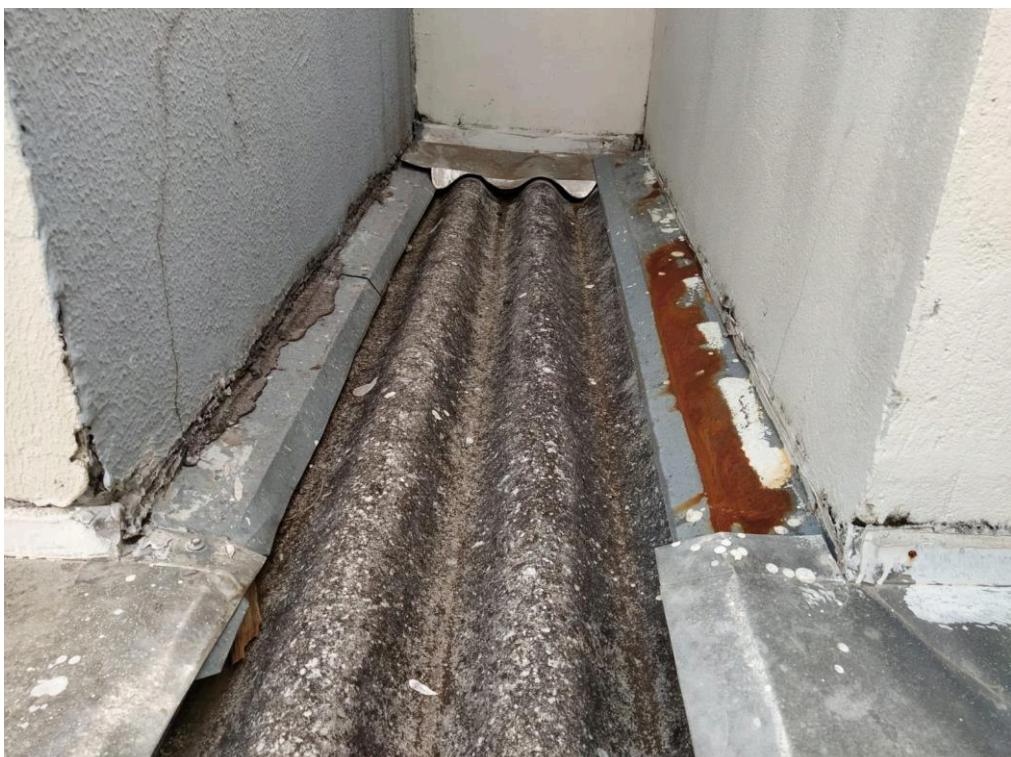
Fotografia 18 – Rufos com presença de ferrugem

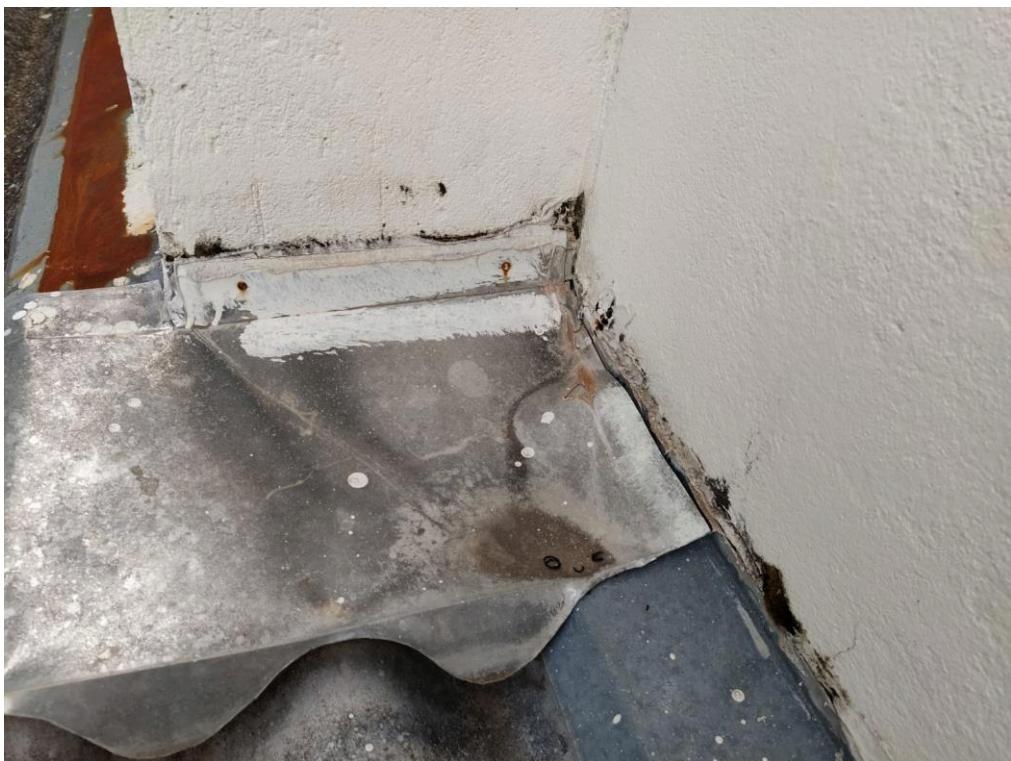
Fotografia 19 – Falta de vedação entre o rufo e a parede

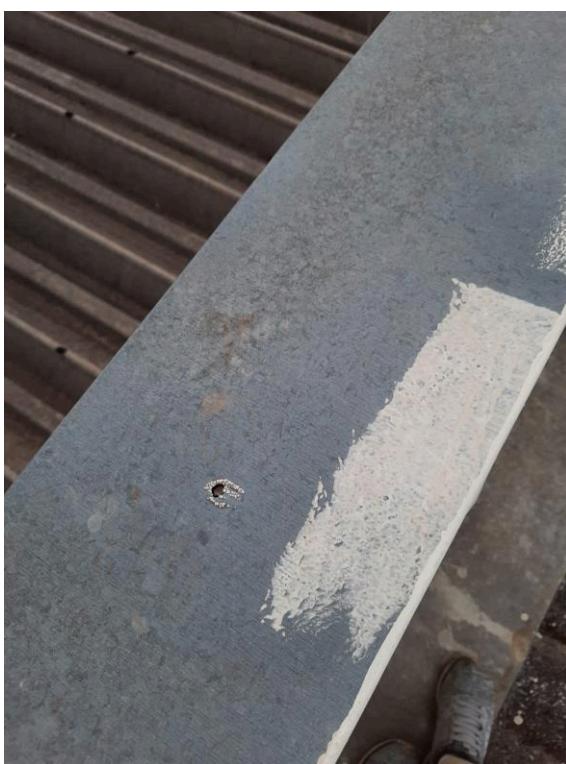
Fotografia 20 – Rufo com furos sem vedação

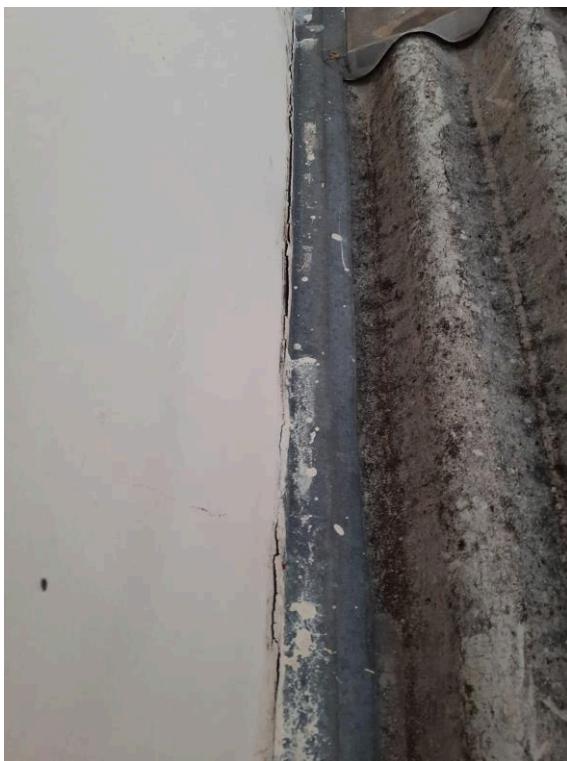
Fotografia 21 – Falta de vedação entre os rufos e a parede

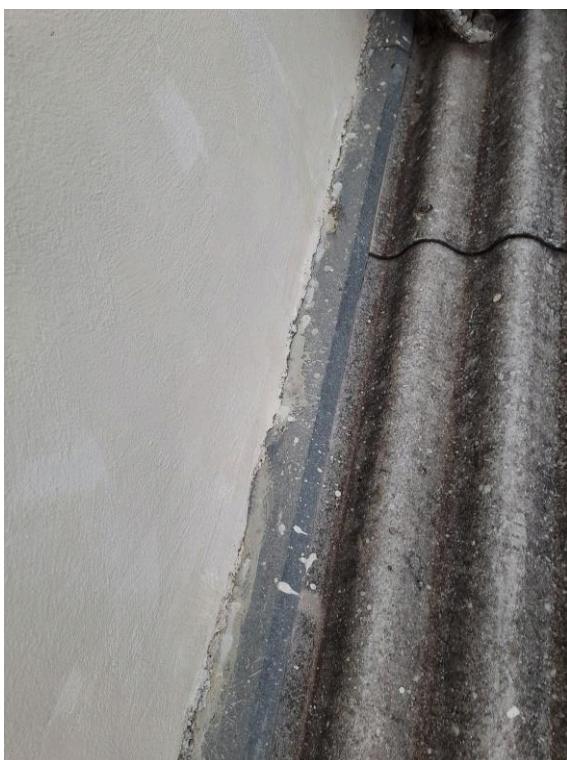
Fotografia 22 – Falta de vedação entre os rufos e a parede

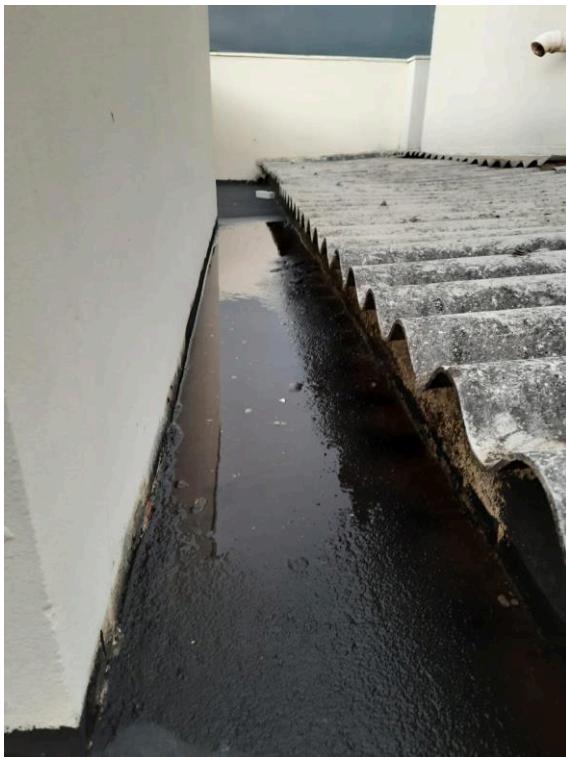
Foi verificado acúmulos de água sobre o contrapiso em trechos das calhas oeste e leste, que podem gerar proliferação de insetos transmissores de doenças além de indicar o cimento incorreto do contrapiso, contribuindo para a ocorrência de infiltrações de água em eventuais falhas de impermeabilização e na aparição de material biológico.

Fotografia 23 – Calha impermeabilizada com acúmulo de água

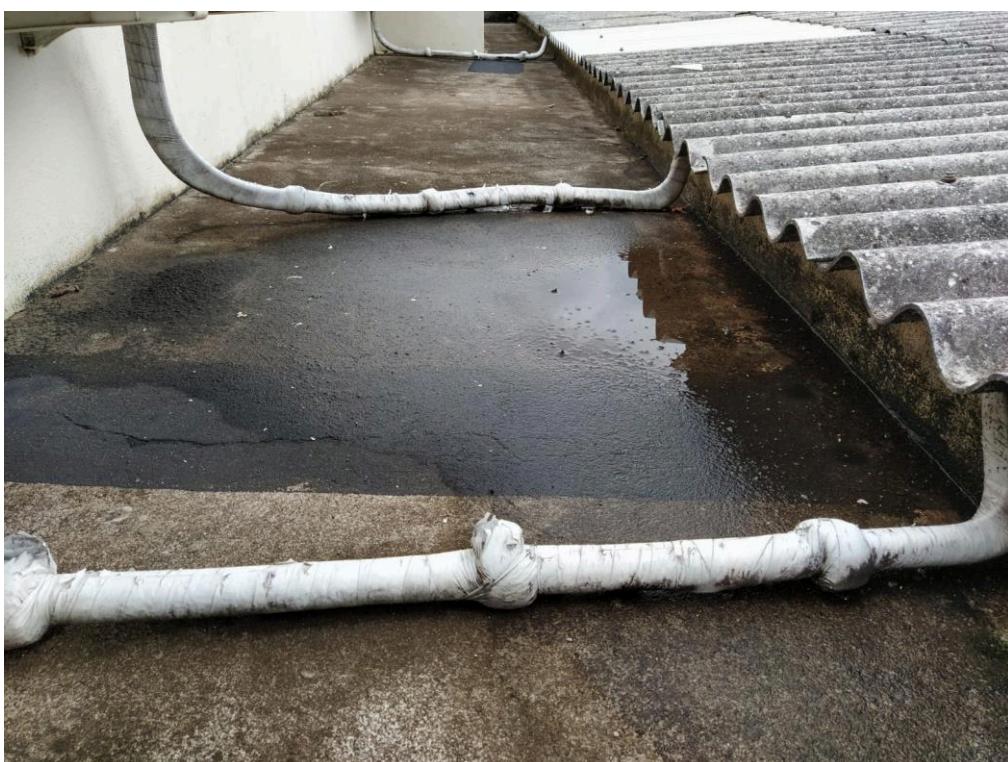
Fotografia 24 – Calha impermeabilizada com acúmulo de água

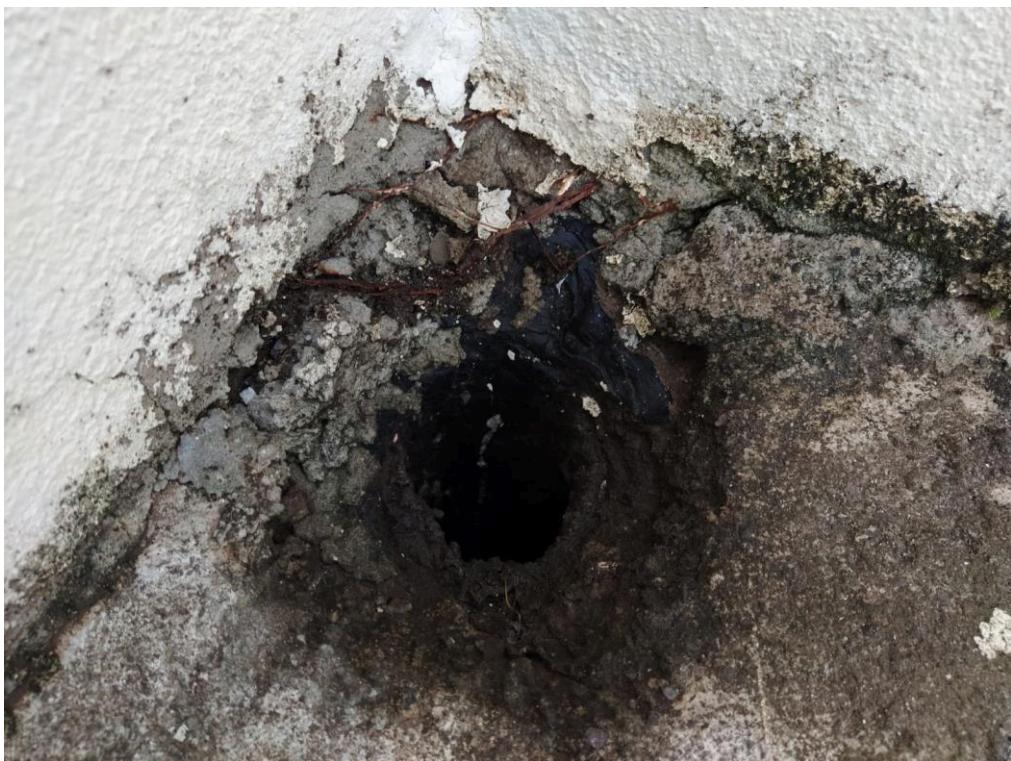
Fotografia 25 – Descida Pluvial da calha

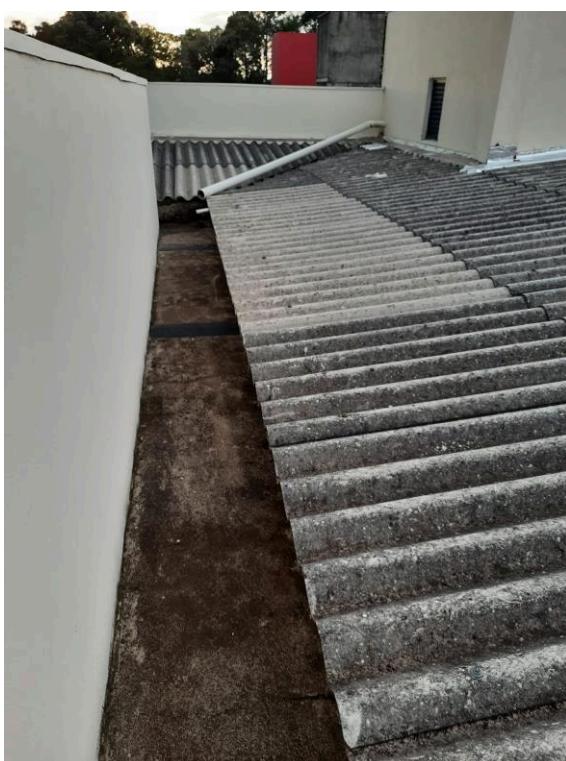
Notou-se a presença de fissuras no contra piso das calhas leste e oeste, as quais, com o passar do tempo, através das frequentes mudanças climáticas da região, que resultam em dilatações e retracções dos materiais, podem vir a danificar o sistema de impermeabilização.

Fotografia 26 – Calha impermeabilizada com fissuras no contrapiso

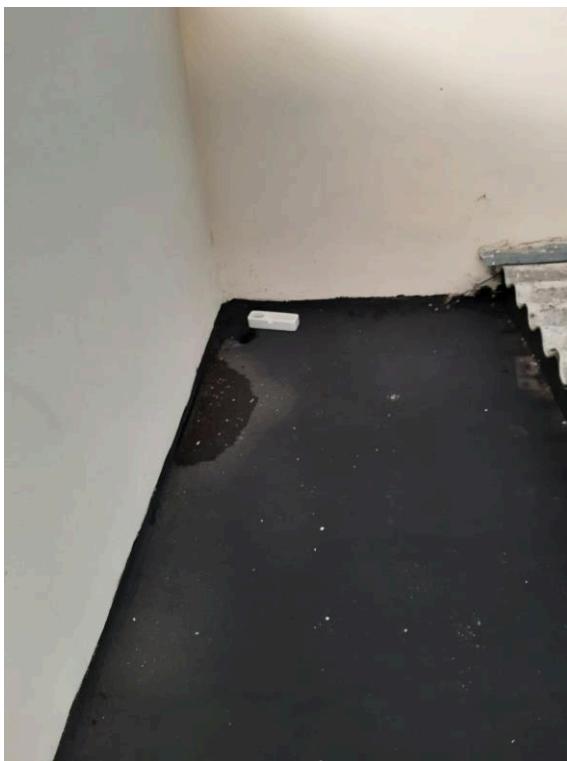
Em alguns trechos das calhas pôde-se verificar a tentativa de reparos através de pinturas com base asfáltica.

Fotografia 27 – Calha impermeabilizada com reparos paliativos

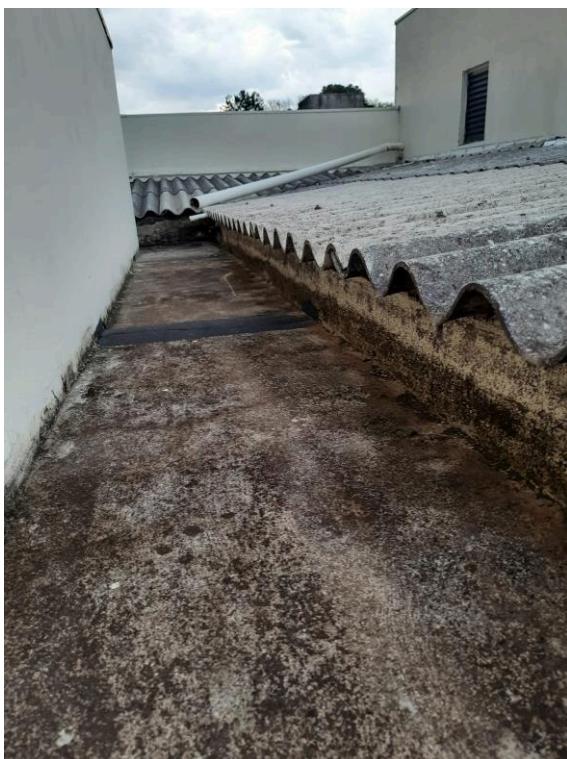
Fotografia 28 – Calha impermeabilizada com reparos paliativos e presença de fissuras

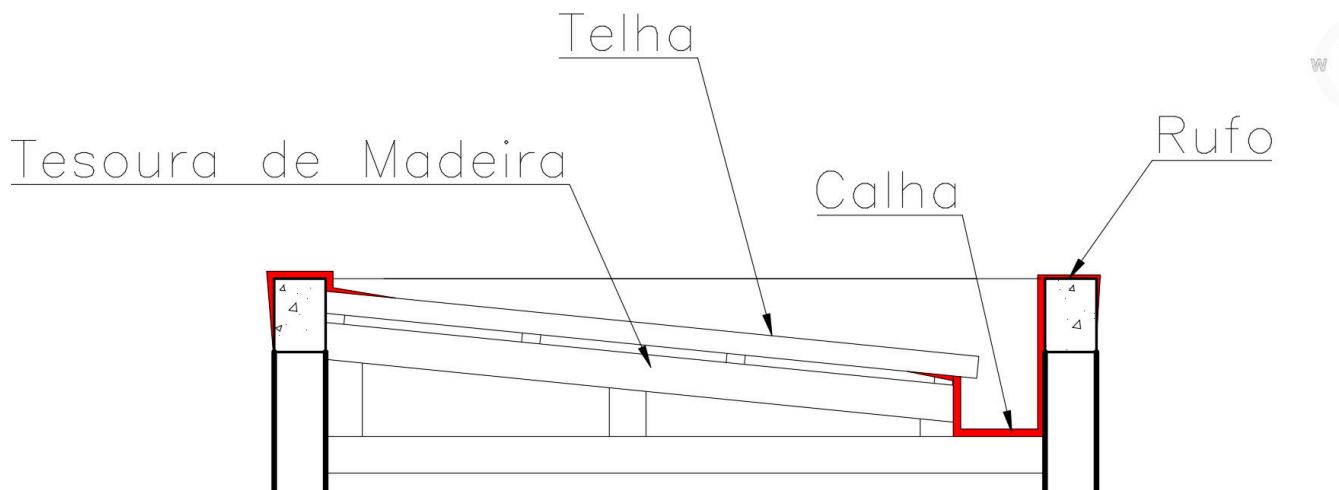
Imagen 06 – Corte Esquemático sugestão de sistema de cobertura com telhado

Sugere-se a execução de um novo sistema de cobertura em ambas as coberturas, subindo o telhado até o topo da platibanda, com rufos que envelopem toda a platibanda e se conecte com uma calha metálica, conforme corte esquemático abaixo.

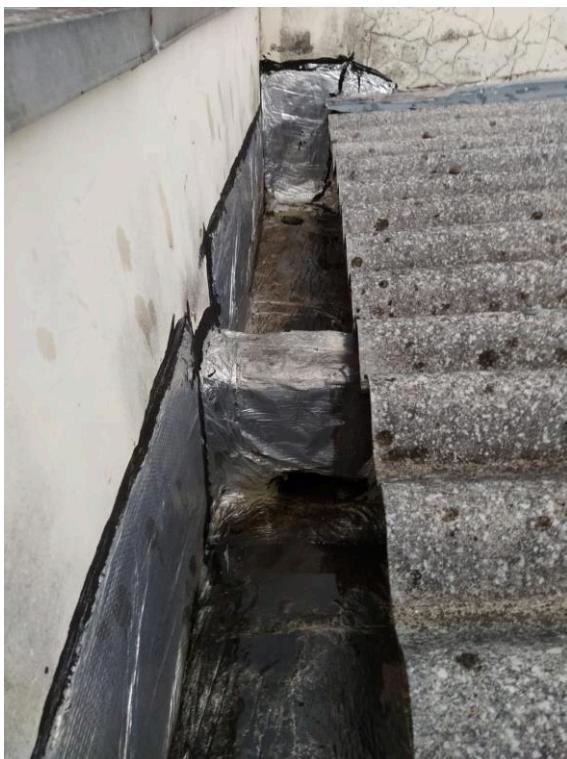
- Fissuração em grande quantidade do reboco interno das platibandas e em fase avançada de deterioração;
- Acúmulo de água em grande parte da calha da cobertura 01;
- O sistema de impermeabilização das calhas através de manta asfáltica aluminizada, encontra-se prejudicado devido a fissuração e a constante presença de umidade nas paredes internas da platibanda, o que resulta no descolamento da manta, observou-se também que as calhas não possuem cantos e arestas arredondadas para o melhor acomodamento da manta asfáltica, além de não existir um transpasse (reforço) do sistema de impermeabilização nesses locais.

Fotografia 29 – Calha do torre 01 com acúmulo de água e impermeabilização comprometida

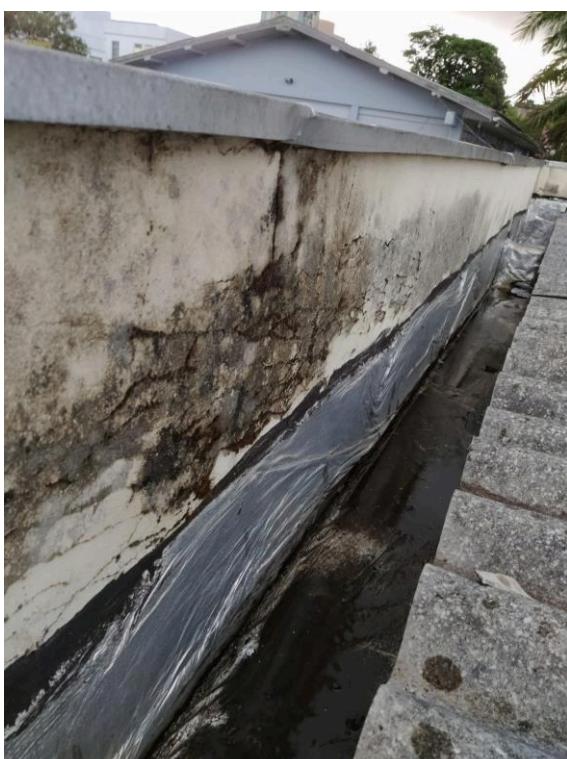
Fotografia 30 – Fissuração do reboco interno

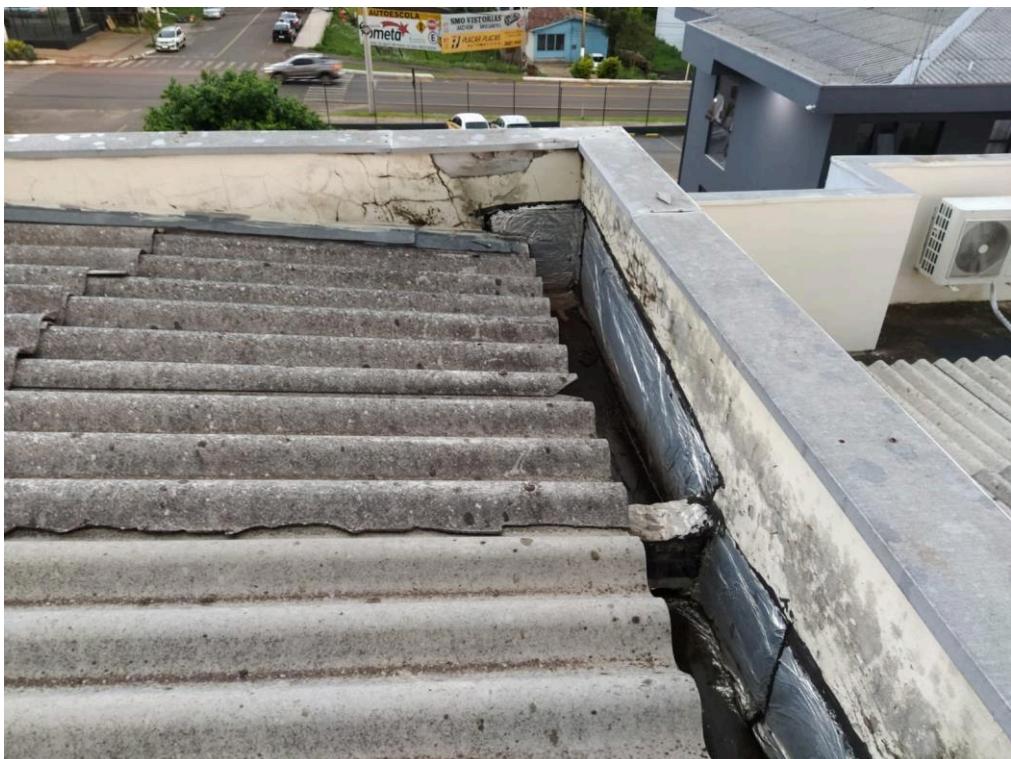
Fotografia 31 – Fissuração do reboco interno e vedação com manta asfáltica comprometida

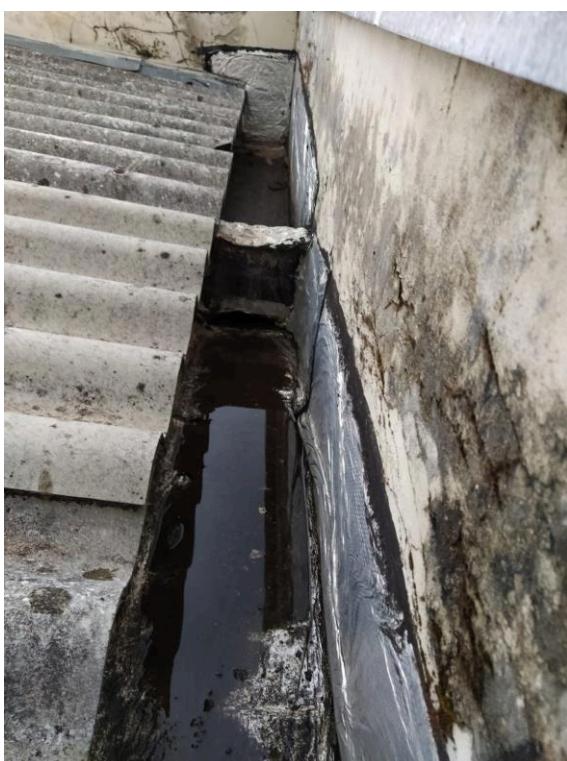
Fotografia 32 – Calha com acúmulo de água

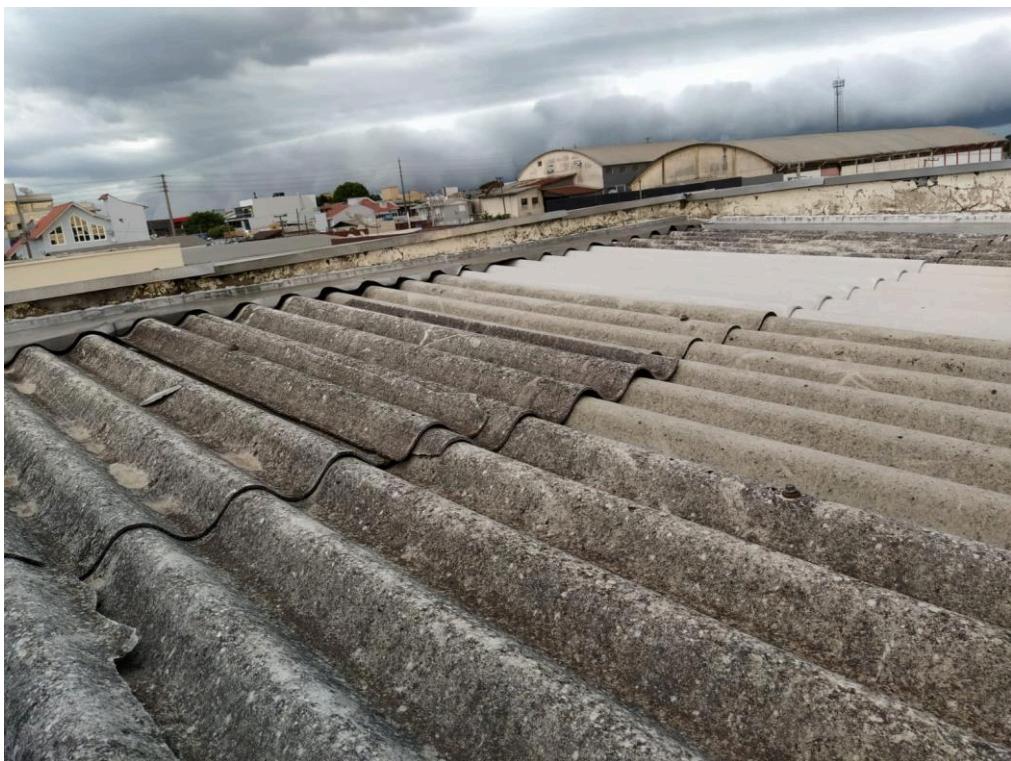
Fotografia 33 – Telhas com desgastes e danificadas

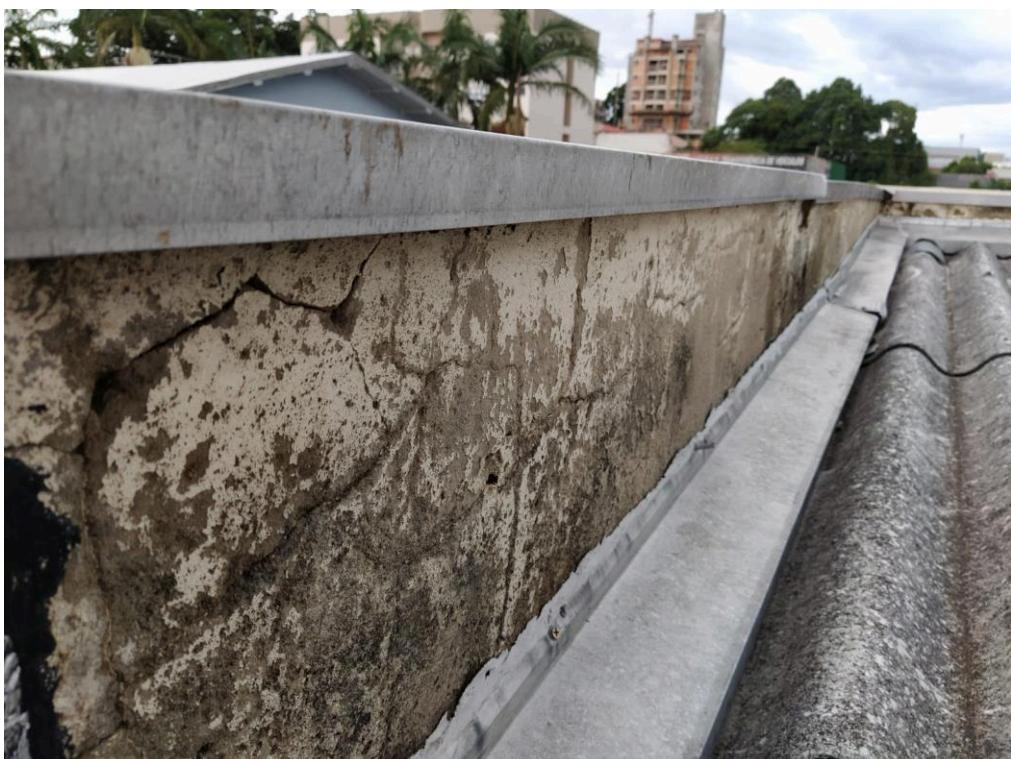
Fotografia 34 – Fissuração do reboco interno e falta de vedação entre a parede e o rufo

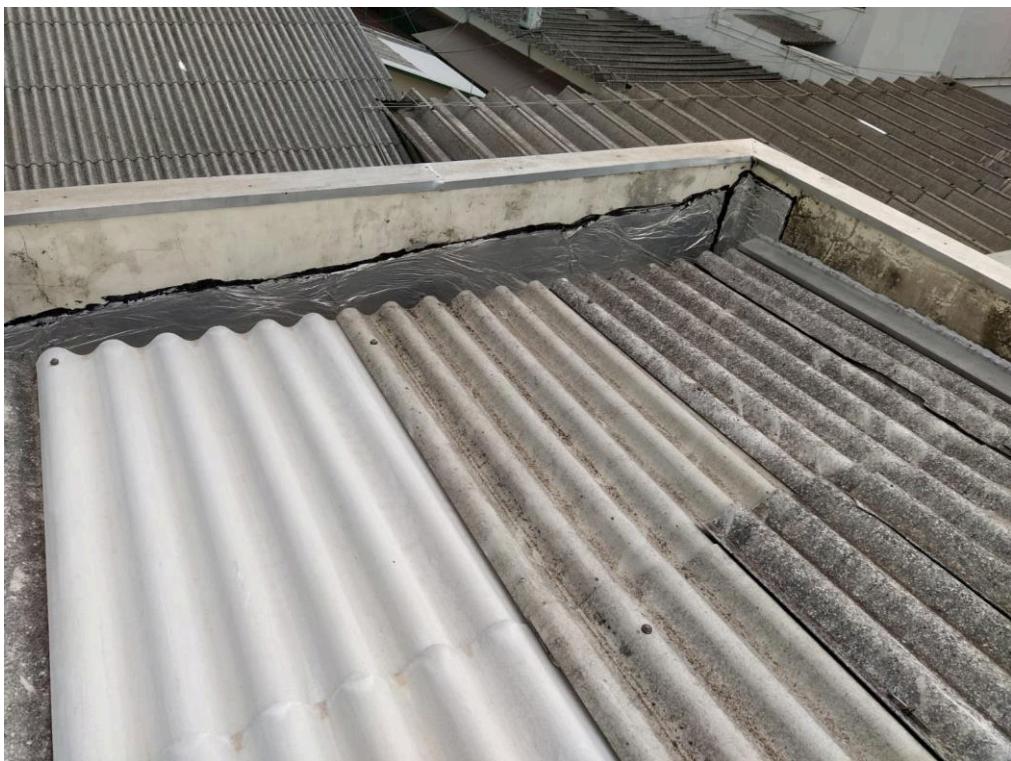
Fotografia 35 – Reparos paliativos feitos com manta aluminizada
