LAUDO DE VISTORIA

O presente laudo contempla a análise da vistoria do estado da cobertura e impermeabilizações do telhado do Edifício TRT 12º Região – Vara do Trabalho de São Miguel do Oeste, localizada na Rua 21 de Abril, nº 1830, Centro, na cidade de São Miguel do Oeste – Santa Catarina.

A vistoria dos elementos do telhado foi realizada no dia 25 de fevereiro de 2022, identificando o estado dos telhados, rufos e impermeabilizações por meio de inspeção visual, não tendo sido produzidos testes, ensaios e medições.

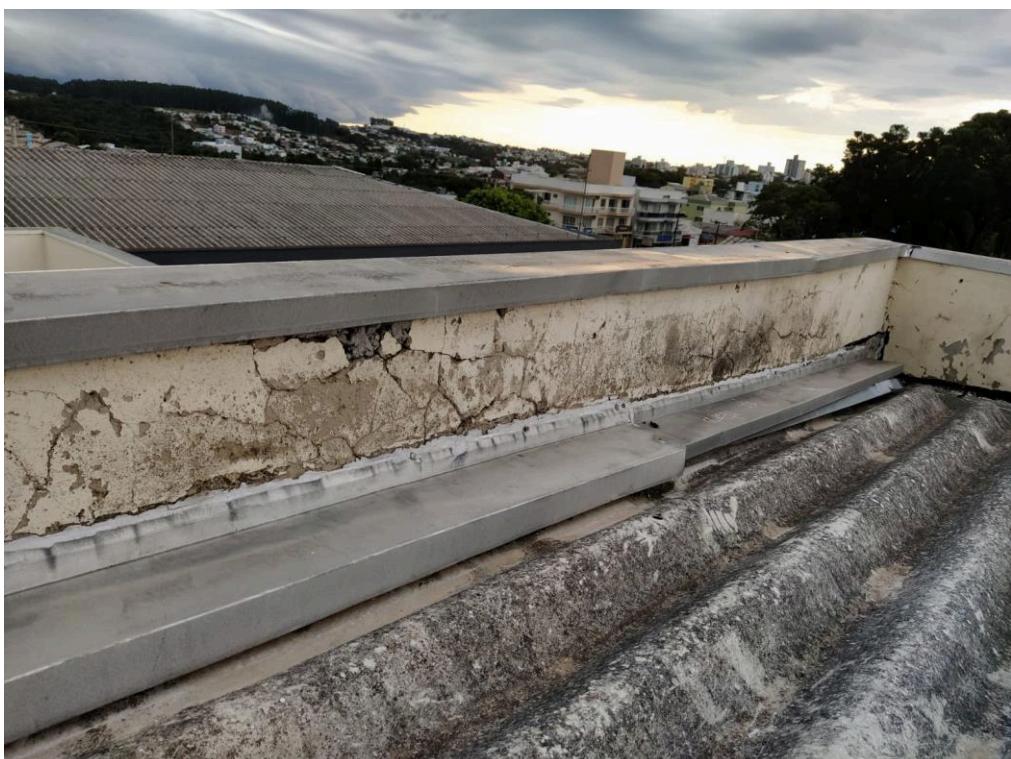
Fotografia 36 – Fissuração do reboco interno

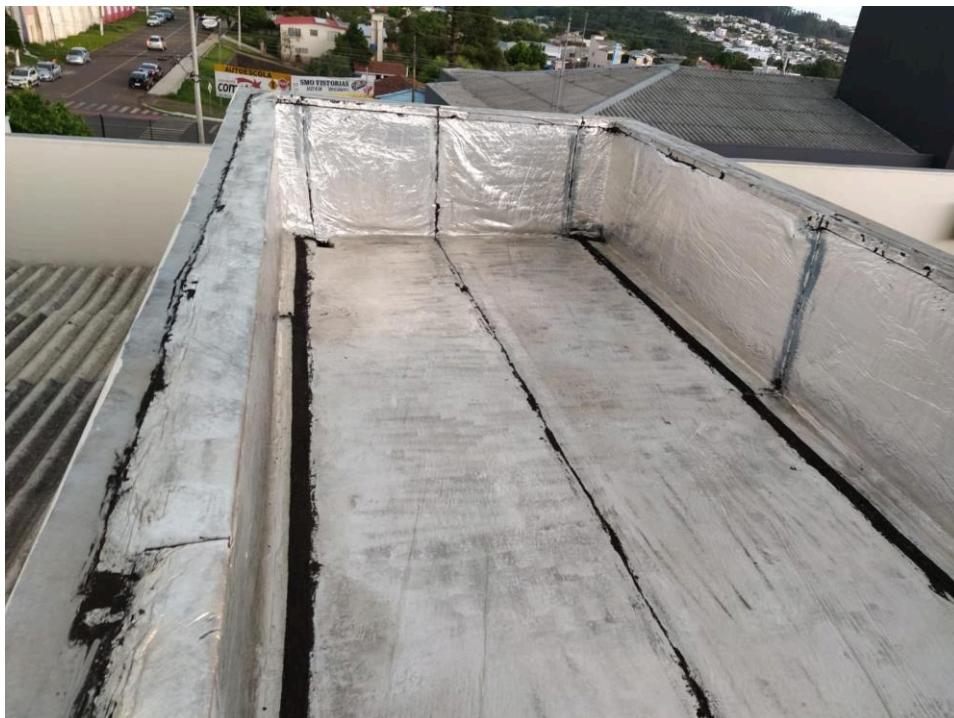
Em ambos os casos, o sistema de vedação das claraboias é de manta asfáltica aluminizada e não de telhado conforme projeto arquitetônico e, apresentam falhas nos seguintes pontos:

Fotografia 37 – Sistema de impermeabilização existente da claraboia 01

Sugere-se a execução de um novo sistema de cobertura em ambas as claraboias, com telhado e rufos que envelopem toda a platibanda e se conecte com uma calha metálica, conforme corte esquemático (imagem 06).

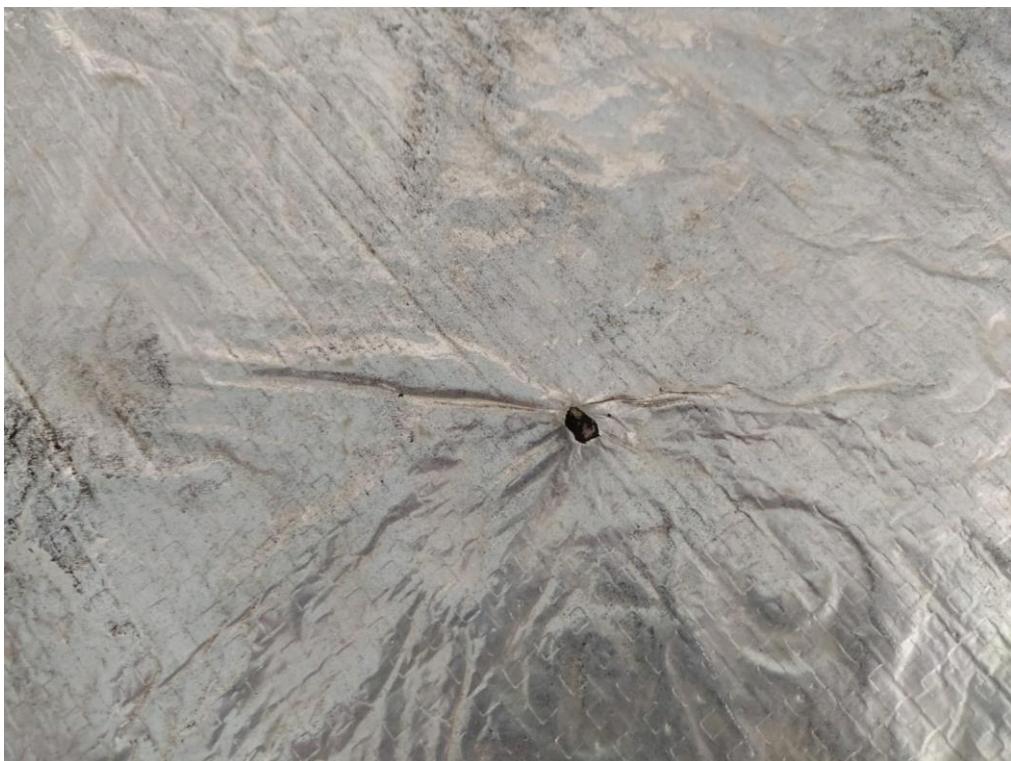
Fotografia 38 – Presença de furos no sistema de impermeabilização da claraboia 01

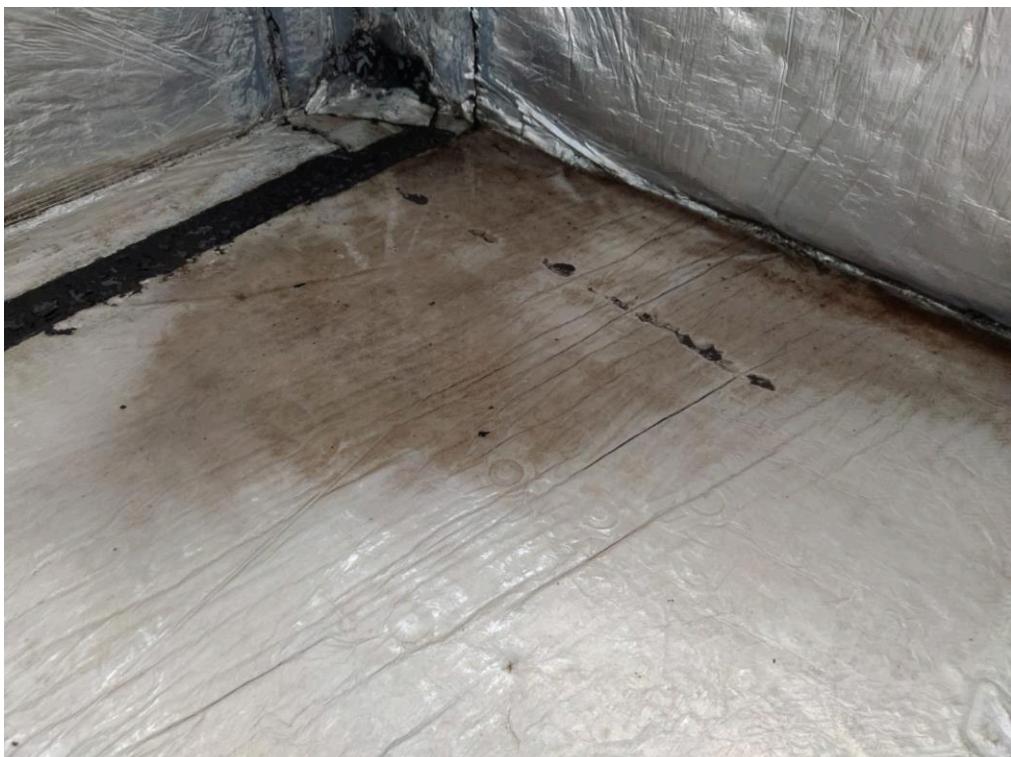
Fotografia 39 – Acúmulo de água no sistema de impermeabilização da claraboia 01

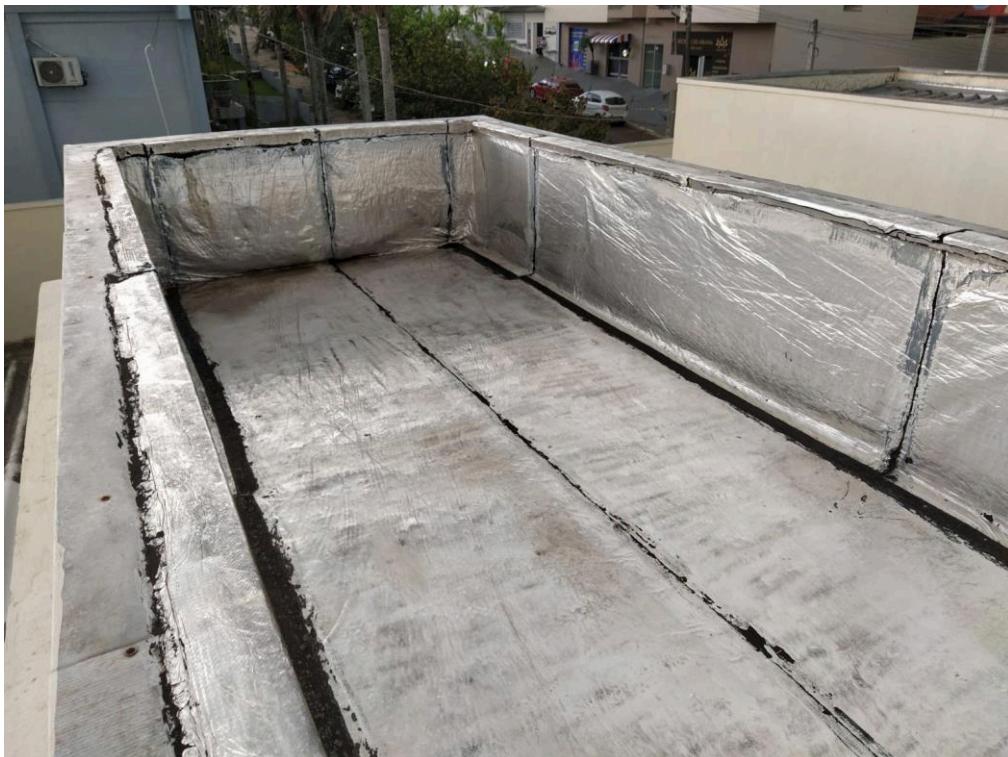
Fotografia 40 – Descolamento do sistema de impermeabilização da claraboia 01, formando bolsões nas paredes

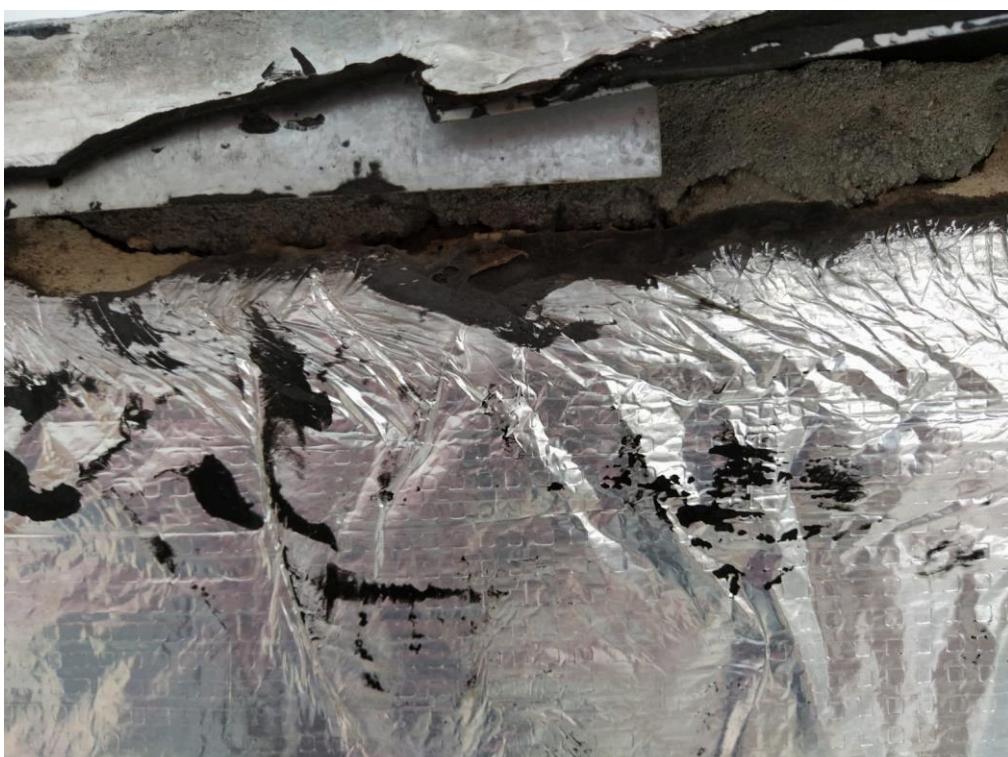
Fotografia 41 – Avaria do sistema de impermeabilização da claraboia 02

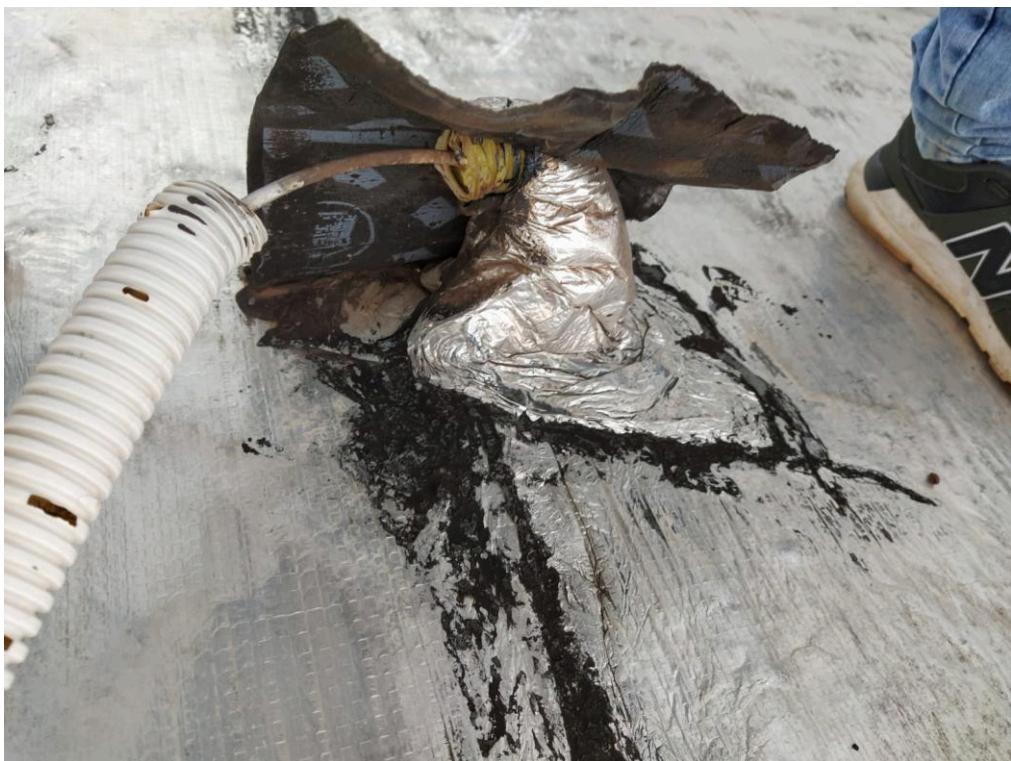
Fotografia 42 –Passagem elétrica no sistema de impermeabilização da claraboia 02

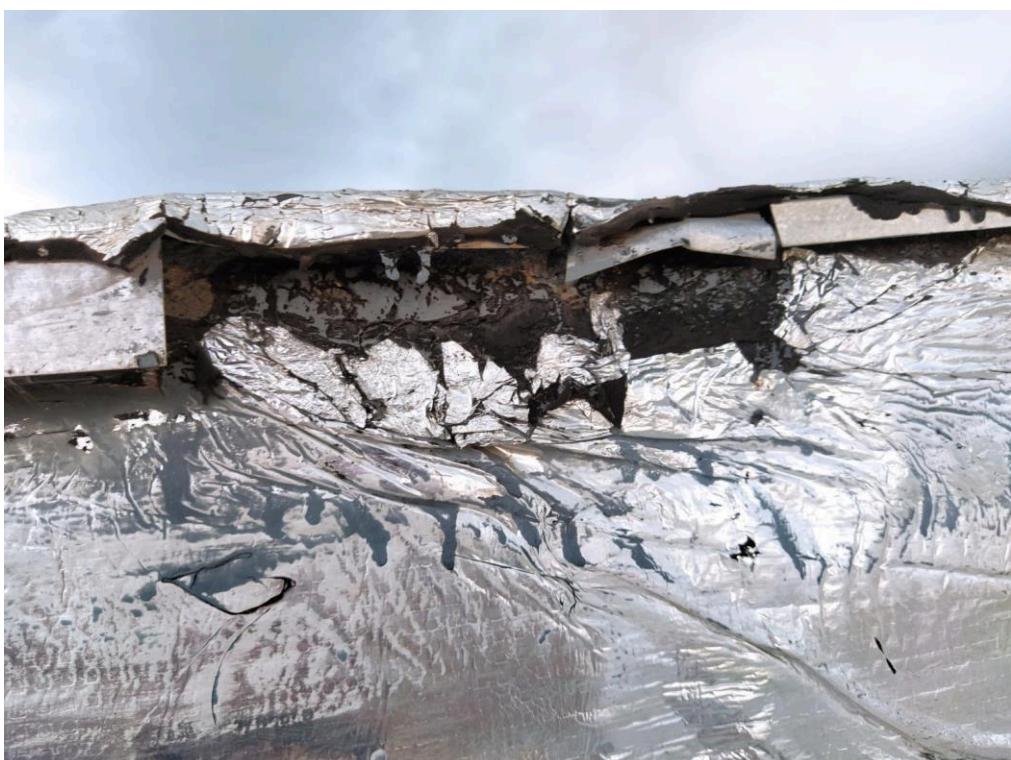
Fotografia 43 – Avaria do sistema de impermeabilização da claraboia 02

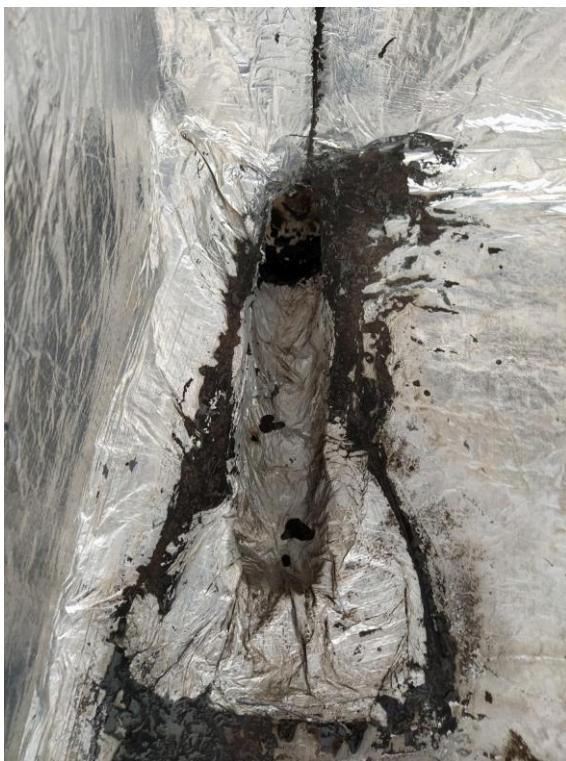
Fotografia 44 – Avaria na descida pluvial do sistema de impermeabilização da claraboia 02

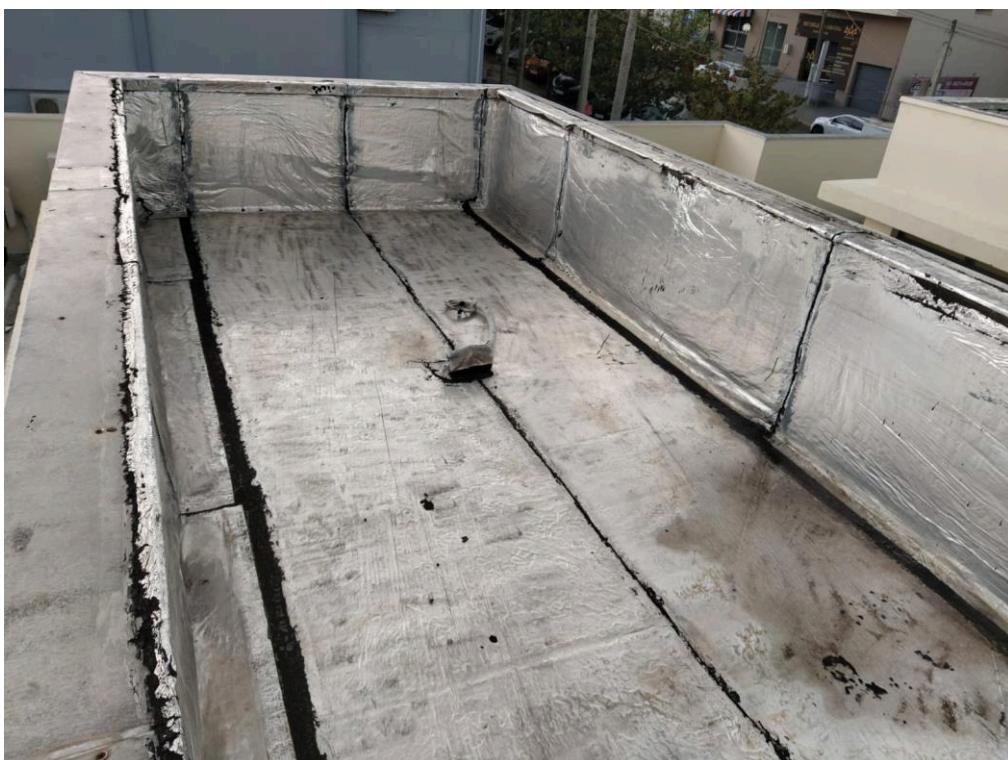
Fotografia 45 – Sistema de impermeabilização da claraboia 02 com descolamento

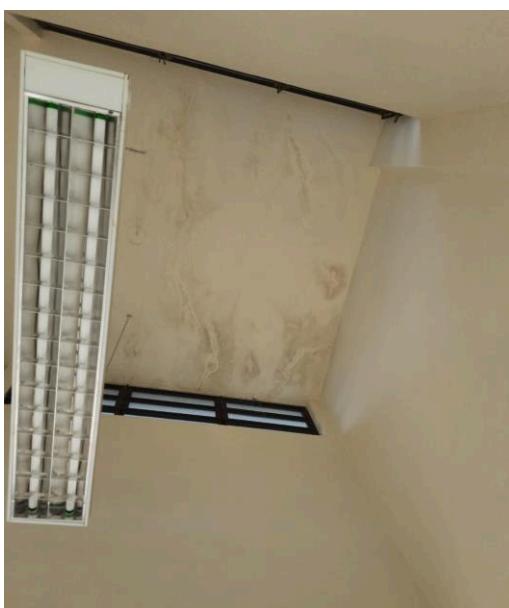
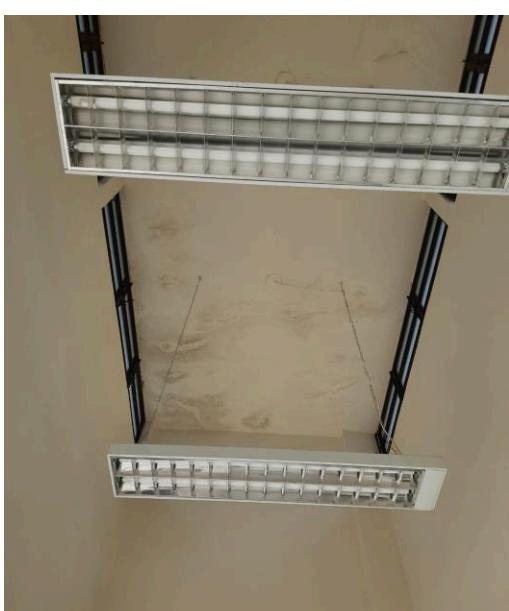
No local onde são as claraboias existe grande presença de umidade e infiltração na laje rebocada, originadas da falta de estanqueidade da cobertura, conforme explanado no item 4.4.2. A correção do reboco deverá ser feita posterior a resolução da estanqueidade da cobertura, evitando o reaparecimento das infiltrações.

Fotografia 46 – Infiltrações na laje das clarabóias

Fotografia 47 – Infiltrações na laje das clarabóias

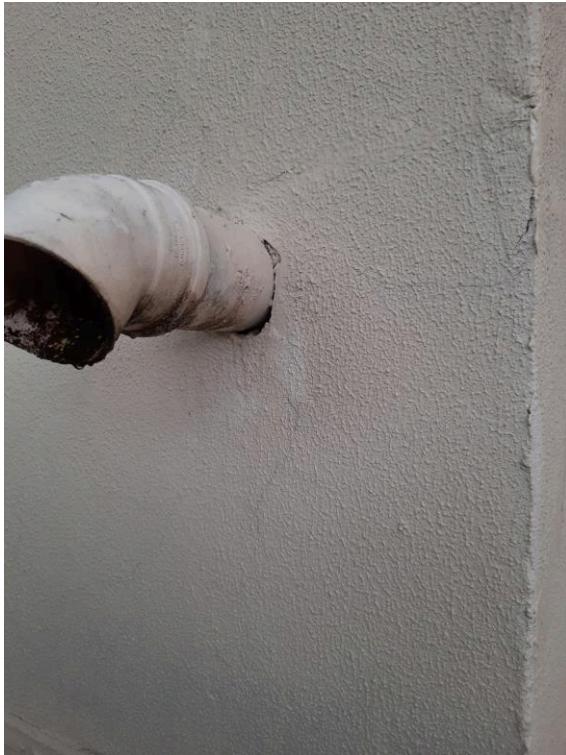
Também se identificou a presença de tubulações e furos nas paredes, sem a devida vedação, possibilitando a infiltração de água e causando patologias no reboco. Observou-se ainda, a presença de instalações de climatizadores sem a devida vedação.

Fotografia 48 – Tubulação sem vedação adequada

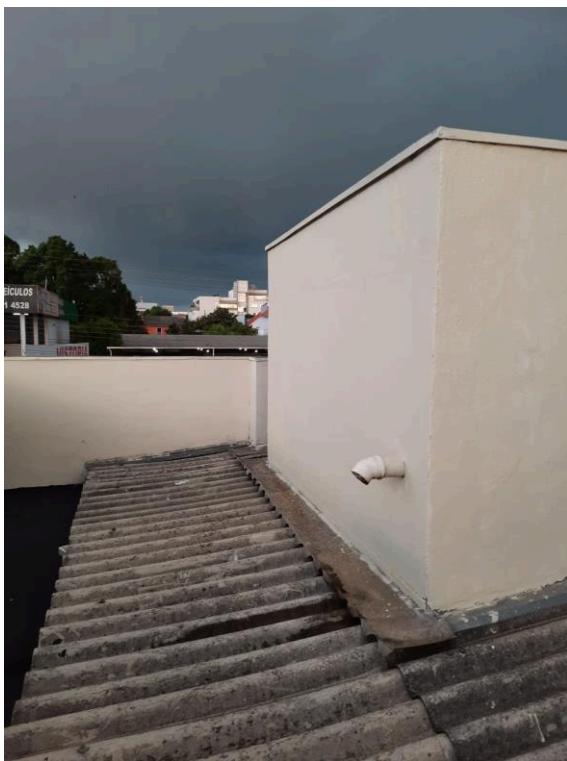
Fotografia 49 – Tubulação sem vedação adequada

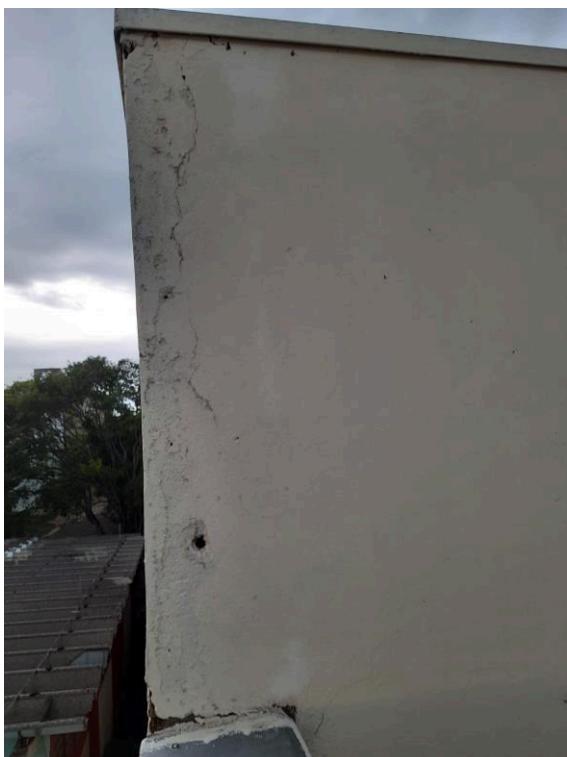
Fotografia 50 – Presença de furos sem vedação e fissuras

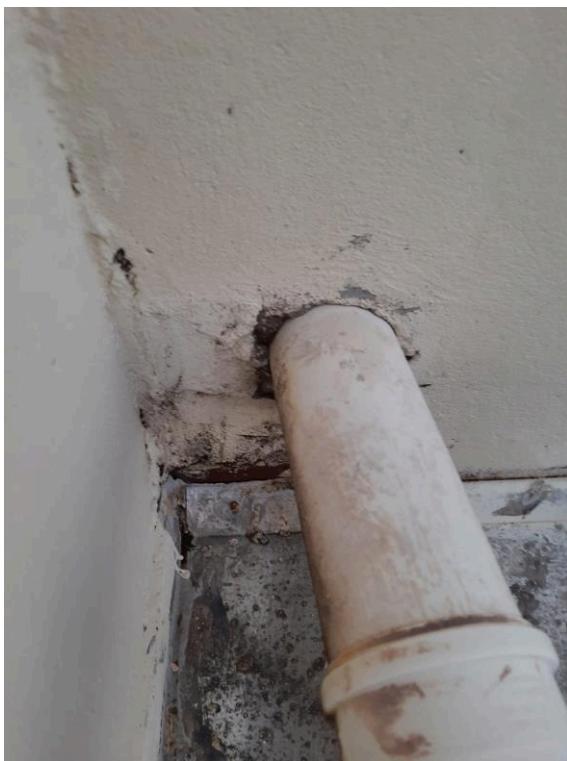
Fotografia 51 – Tubulação sem vedação adequada

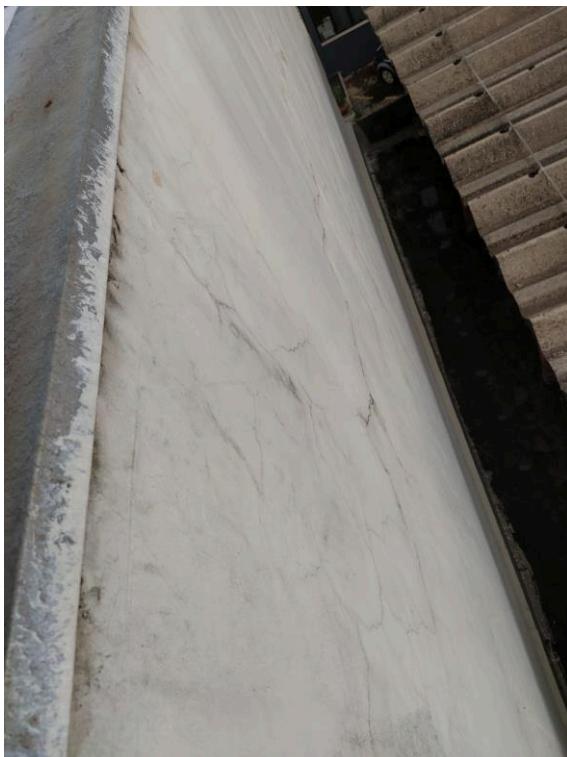
Na avaliação visual, identificou-se a presença de trincas e fissuras nos volumes das caixas d'água, as quais se agravam com a presença de umidade. O aumento no teor de umidade produz uma expansão dos materiais enquanto que a redução desse teor provoca uma contração, causando movimentações higroscópicas.

Fotografia 52 – Presença de fissuras na platibanda externa

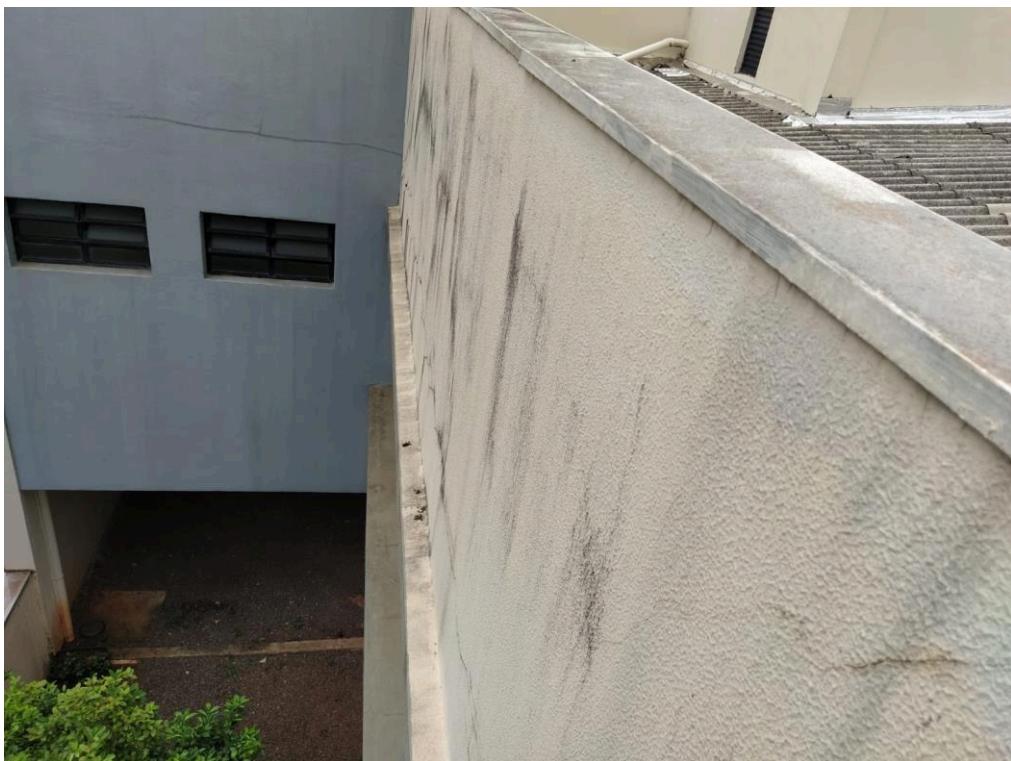
Fotografia 53 – Presença de fissuras na platibanda externa

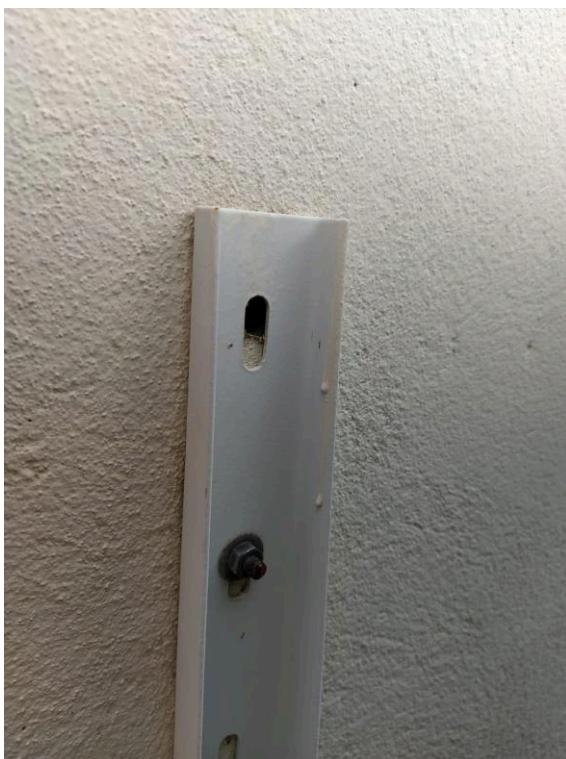
Fotografia 54 – Presença de furos sem vedação no sistema de climatização

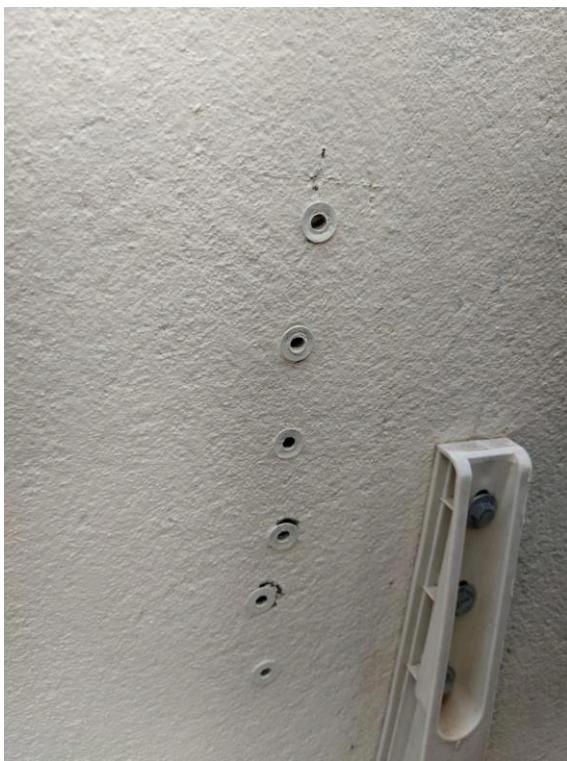
Fotografia 55 – Presença de furos sem vedação no sistema de climatização

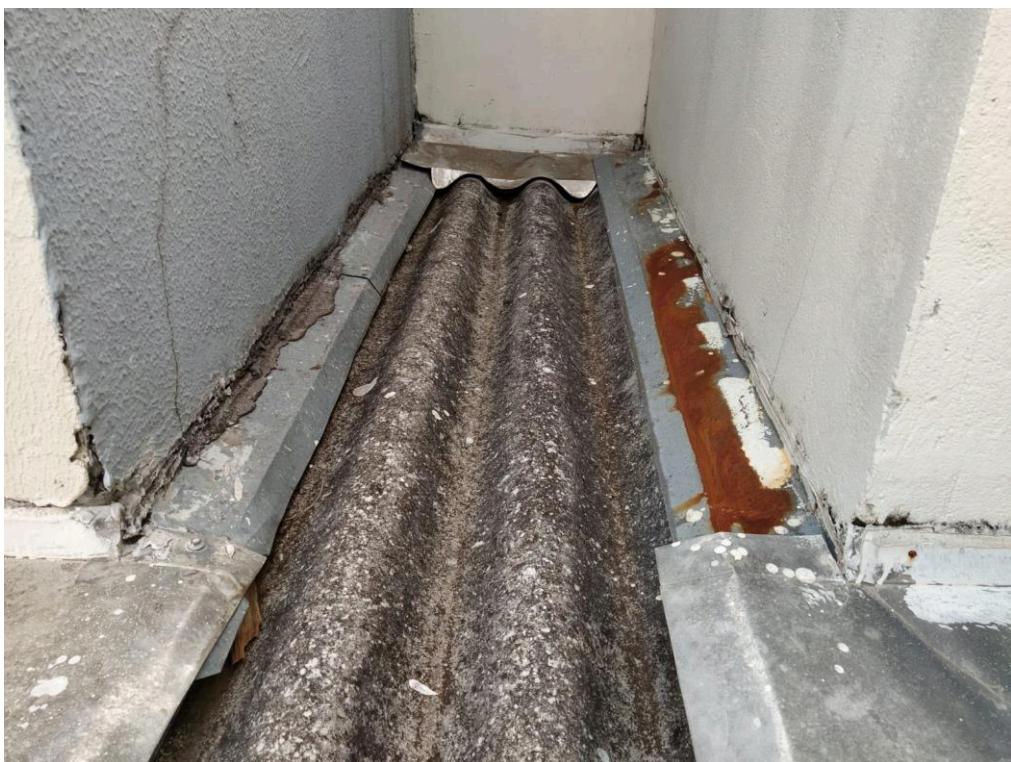
Fotografia 56 – Fissuras e falhas no reboco

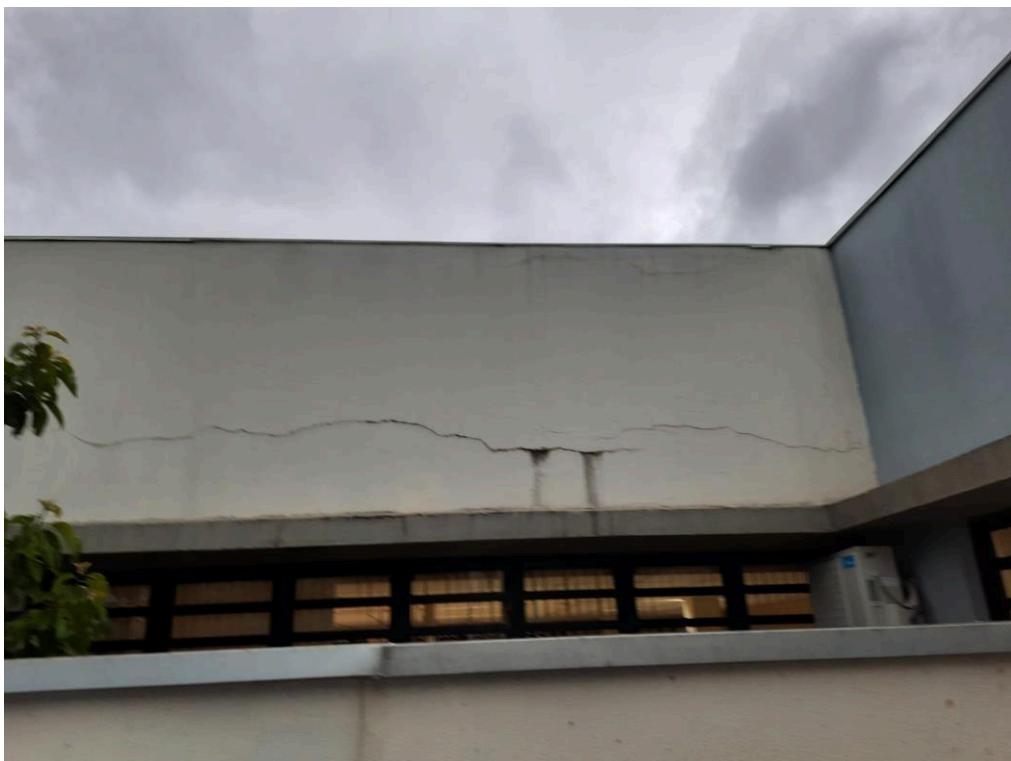
Fotografia 57 – Presença de fissuras na platibanda externa

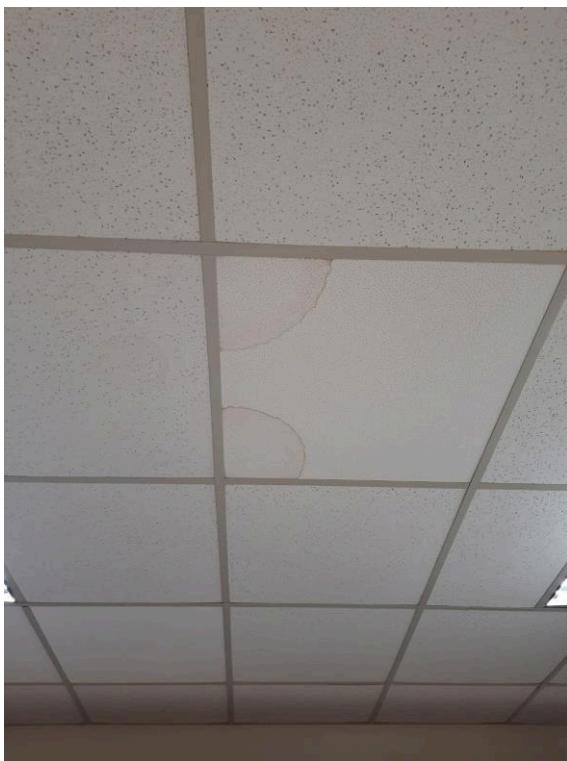
Em conversa com um funcionário do edifício, o mesmo informou que foram feitas algumas correções nos locais de infiltração do forro interno, porém as manchas voltaram a aparecer após tentativas de reparos paliativos. É necessário primeiramente resolver a situação da estanqueidade da cobertura, para posteriormente fazer as correções necessárias no forro interno, evitando o reaparecimento das avarias.

Fotografia 58 – Manchas de umidade no forro interno

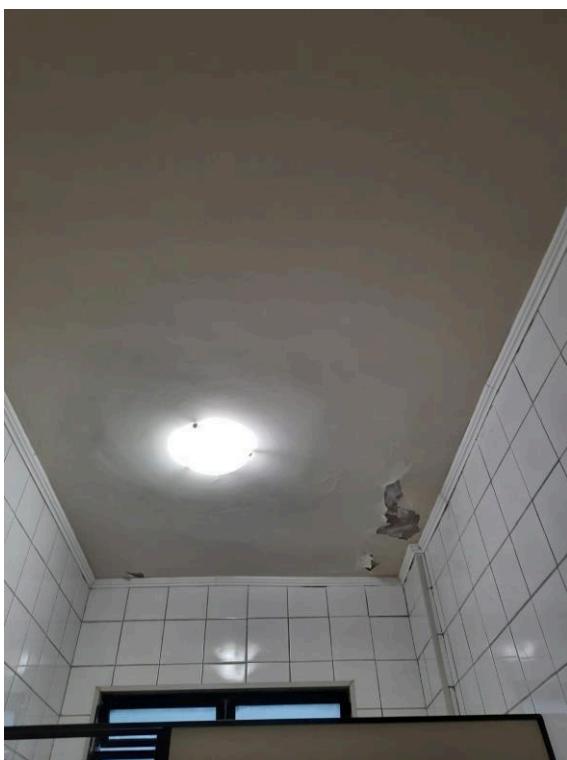
Fotografia 59 – Presença de infiltração no reboco interno

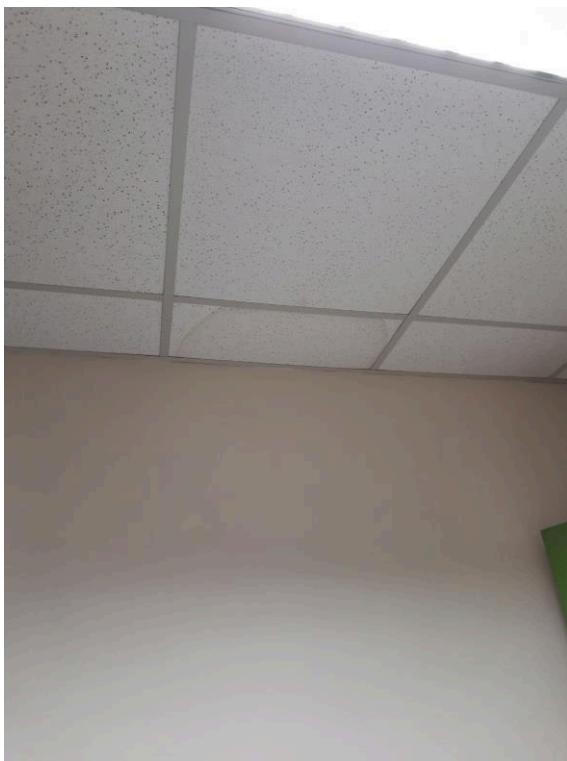
Fotografia 60 – Manchas de umidade no forro interno

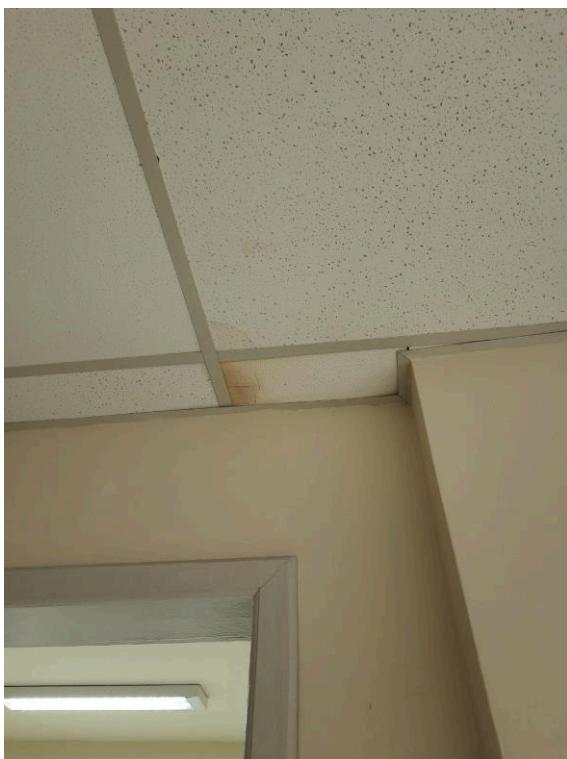
Fotografia 61 – Manchas de umidade no forro interno

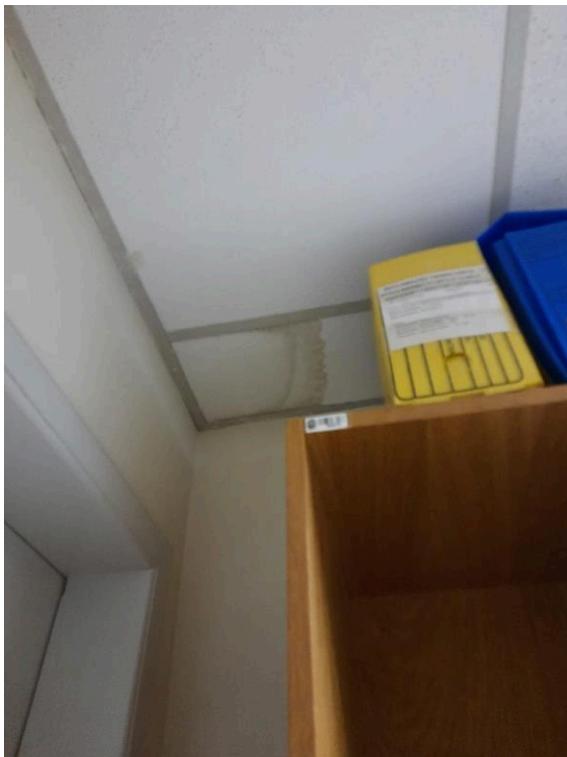
Fotografia 62 – Manchas de umidade no forro interno
