## ESPECIFICAÇÃO TÉCNICA PARA RECUPERAÇÃO DA TUBULAÇÃO DE HIDRANTE NO PRÉDIO QUE ABRIGA O FÓRUM TRABALHISTA DE BRUSQUE

Rev. 3 28/05/2024

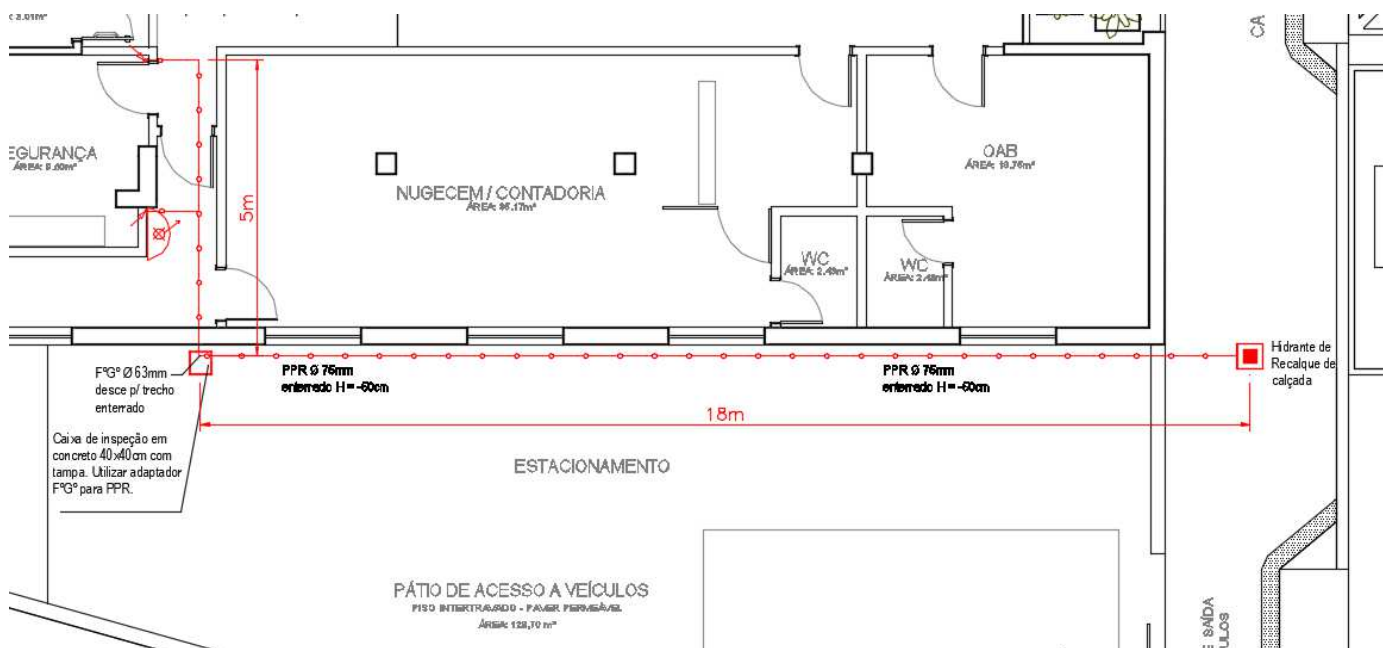
Conforme resultado de inspeção com geofone, o ponto do vazamento está localizado na parte enterrada da linha: ou na parte externa do prédio (sob o estacionamento ou sob a calçada externa), ou na parte interna do prédio (sob o piso do pavimento térreo), no trecho que liga a caixa de hidrante do térreo à linha externa:

- Caso o vazamento seja encontrado na parte externa do prédio (estacionamento ou passeio público), deve ser refeito o trecho danificado, substituindo-se o trecho de tubulação com vazamento ou refazendo-se a conexão, caso o problema seja nela. Todo este trecho é em tubulação e conexões de PPR  $\varnothing$  75mm. Atentar para que o material a ser utilizado tenha as mesmas especificações do existente (material e diâmetro).

- Caso o vazamento não seja encontrado no trecho externo do prédio, deve-se criar um trecho novo de tubulação, agora na parte interna do prédio, saindo do hidrante localizado no térreo, subindo até o forro, percorrendo o caminho pelo forro até a parede limítrofe com o estacionamento lateral, descendo com a tubulação aparente, rente à parede (na parte interna do prédio), e encontrando a linha externa enterrada na parte externa. Desta forma, não será necessário escavar internamente no prédio e danificar o acabamento de piso. Atentar que, na parte interna, a linha é em ferro galvanizado,  $\varnothing$  63mm. Neste caso, o material do trecho novo interno deve ser também em ferro galvanizado,  $\varnothing$  63mm. Dar acabamento no mesmo padrão do existente, com primer e pintura na cor vermelha.
