TERMO DE RECEBIMENTO PROVISÓRIO

Referente à contratação de empresa responsável por executar os serviços de **Reforma do prédio que abrigará a nova sede da Vara do Trabalho de Canoinhas**, conforme processo **CD 7792/2020**, e contrato celebrado entre o Tribunal Regional do Trabalho da 12ª Região (Contratante) e a empresa Engedix Soluções de Engenharia Eireli. (Contratada).

Vistoria para o Recebimento Provisório 26/04/2021 - Parte 1 de 2

VISTORIA 2º PAVIMENTO - PARTE 1 DE 2 (26/04/2021)

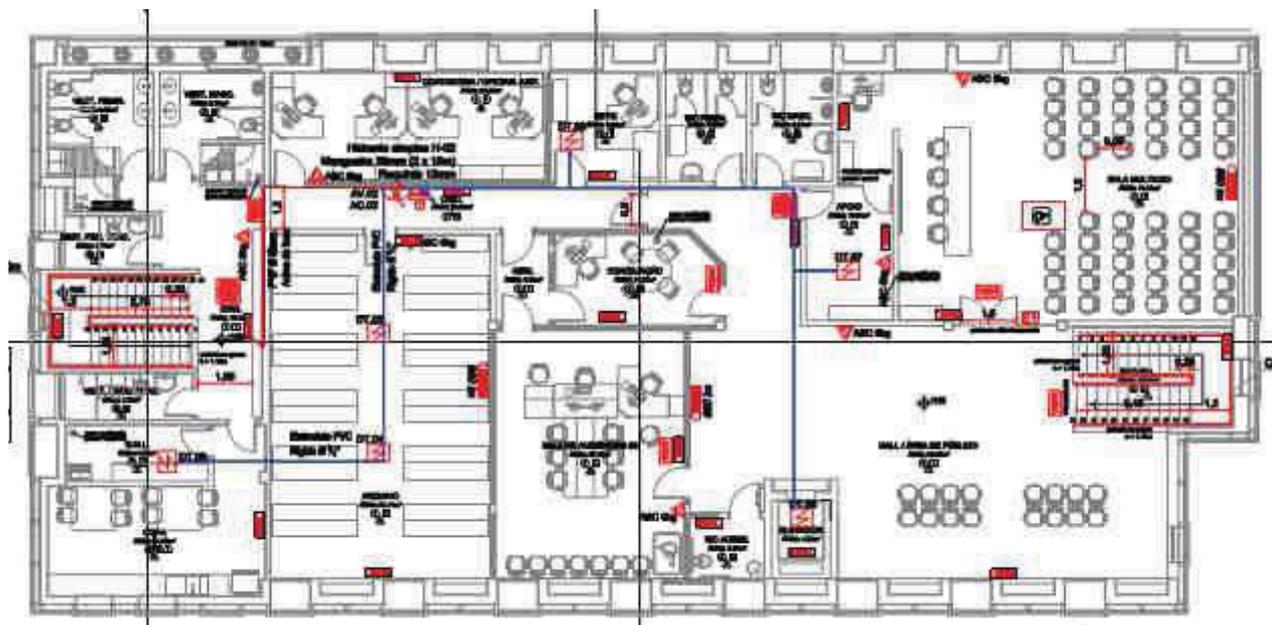
1- Auditório

- Corrigir manchas em baixo da janela do lado esquerdo interno da janela (rua principal)
- Corrigir rodapé do lado esquerdo na entrada junto a porta (acabamento)
 - As janelas basculante apresentam tortura algumas peças soltas - verificar correção
- Retocar pintura dos eletrodutos caixinhas no canto esquerdo da sala nos Fundos de quem olha da frente dos fundos (foto abaixo)
