LAUDO DE VISTORIA

O presente laudo contempla a análise da vistoria do estado da cobertura e impermeabilizações do telhado do Edifício TRT 12º Região – Vara do Trabalho de São Miguel do Oeste, localizada na Rua 21 de Abril, nº 1830, Centro, na cidade de São Miguel do Oeste – Santa Catarina.

A vistoria dos elementos do telhado foi realizada no dia 25 de fevereiro de 2022, identificando o estado dos telhados, rufos e impermeabilizações por meio de inspeção visual, não tendo sido produzidos testes, ensaios e medições.

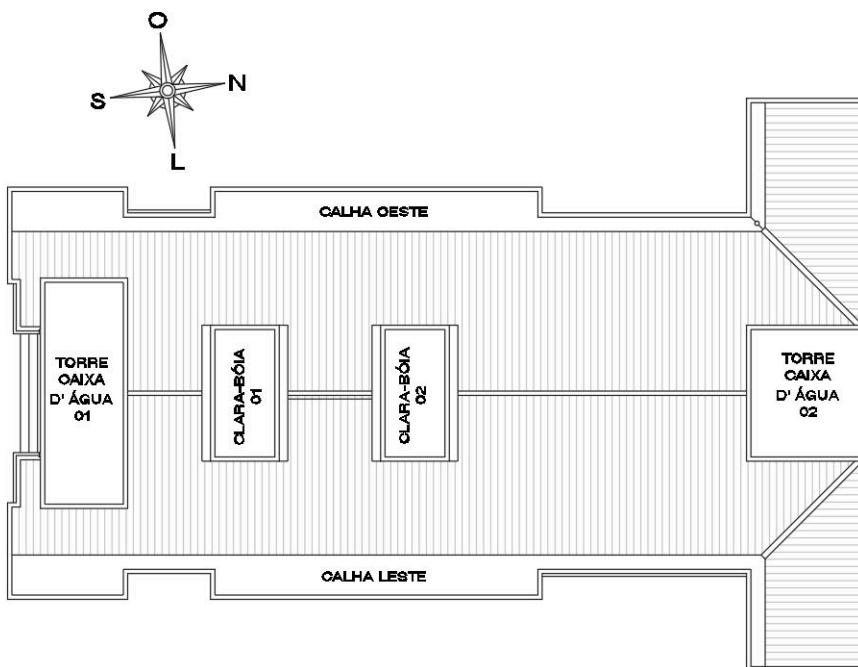
Imagen 04 – Croqui de identificação do telhado

A cobertura do Edifício é composta por estrutura de madeira e telhas de fibrocimento onduladas. O telhado vistoriado foi subdividido em trechos, conforme indicado no croqui exposto abaixo:

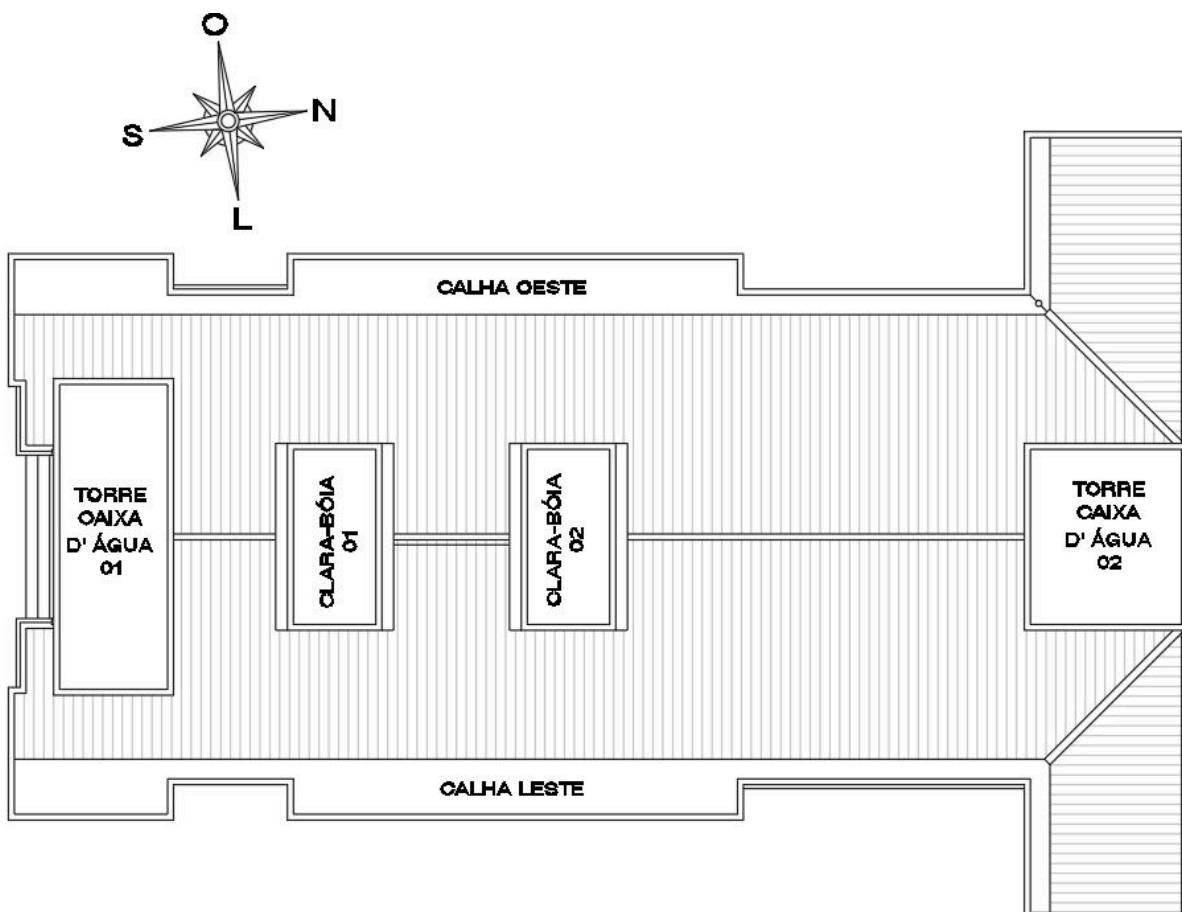
Imagen 05 – Croqui de identificação do telhado

Para facilitar o entendimento e a localização de cada cobertura, as avaliações serão separadas por tópicos e nomeadas conforme croqui abaixo.
