**TRIBUNAL REGIONAL DO TRABALHO 12ª REGIÃO**  
FÓRUM TRABALHISTA DE SÃO MIGUEL DO OESTE

RUA 21 DE ABRIL - 1630, CENTRO - SÃO MIGUEL DO OESTE-SC

PROPRIETÁRIO:	TRIBUNAL REGIONAL DO TRABALHO 12ª REGIÃO - CNPJ: 02.482.005/0001-23	DATA:	03/02/22
RESPONSÁVEL TÉCNICO:	Rua Zumbi nº 71 - Porto Alegre - RS - Fone: (51) 3331-0014 - Email: contato@baggio.com.br	ESCALA:	Indicada
PROJ. EXECUTIVO:	PROJETO EXECUTIVO - Edif. Fórum Trabalhista - 07.108 - BAGGIO ARQUITETURA CONSULTORIA S.S. LTDA	DESENHO:	Arq. Camilla E. Nunes
CONFERENCIADO:	Arquiteta de Registro CAU 4458214	PRONCHIA:	
ARQUITETURA:	PLANTA BAIXA - SUBSOLO	ARQ-02/09

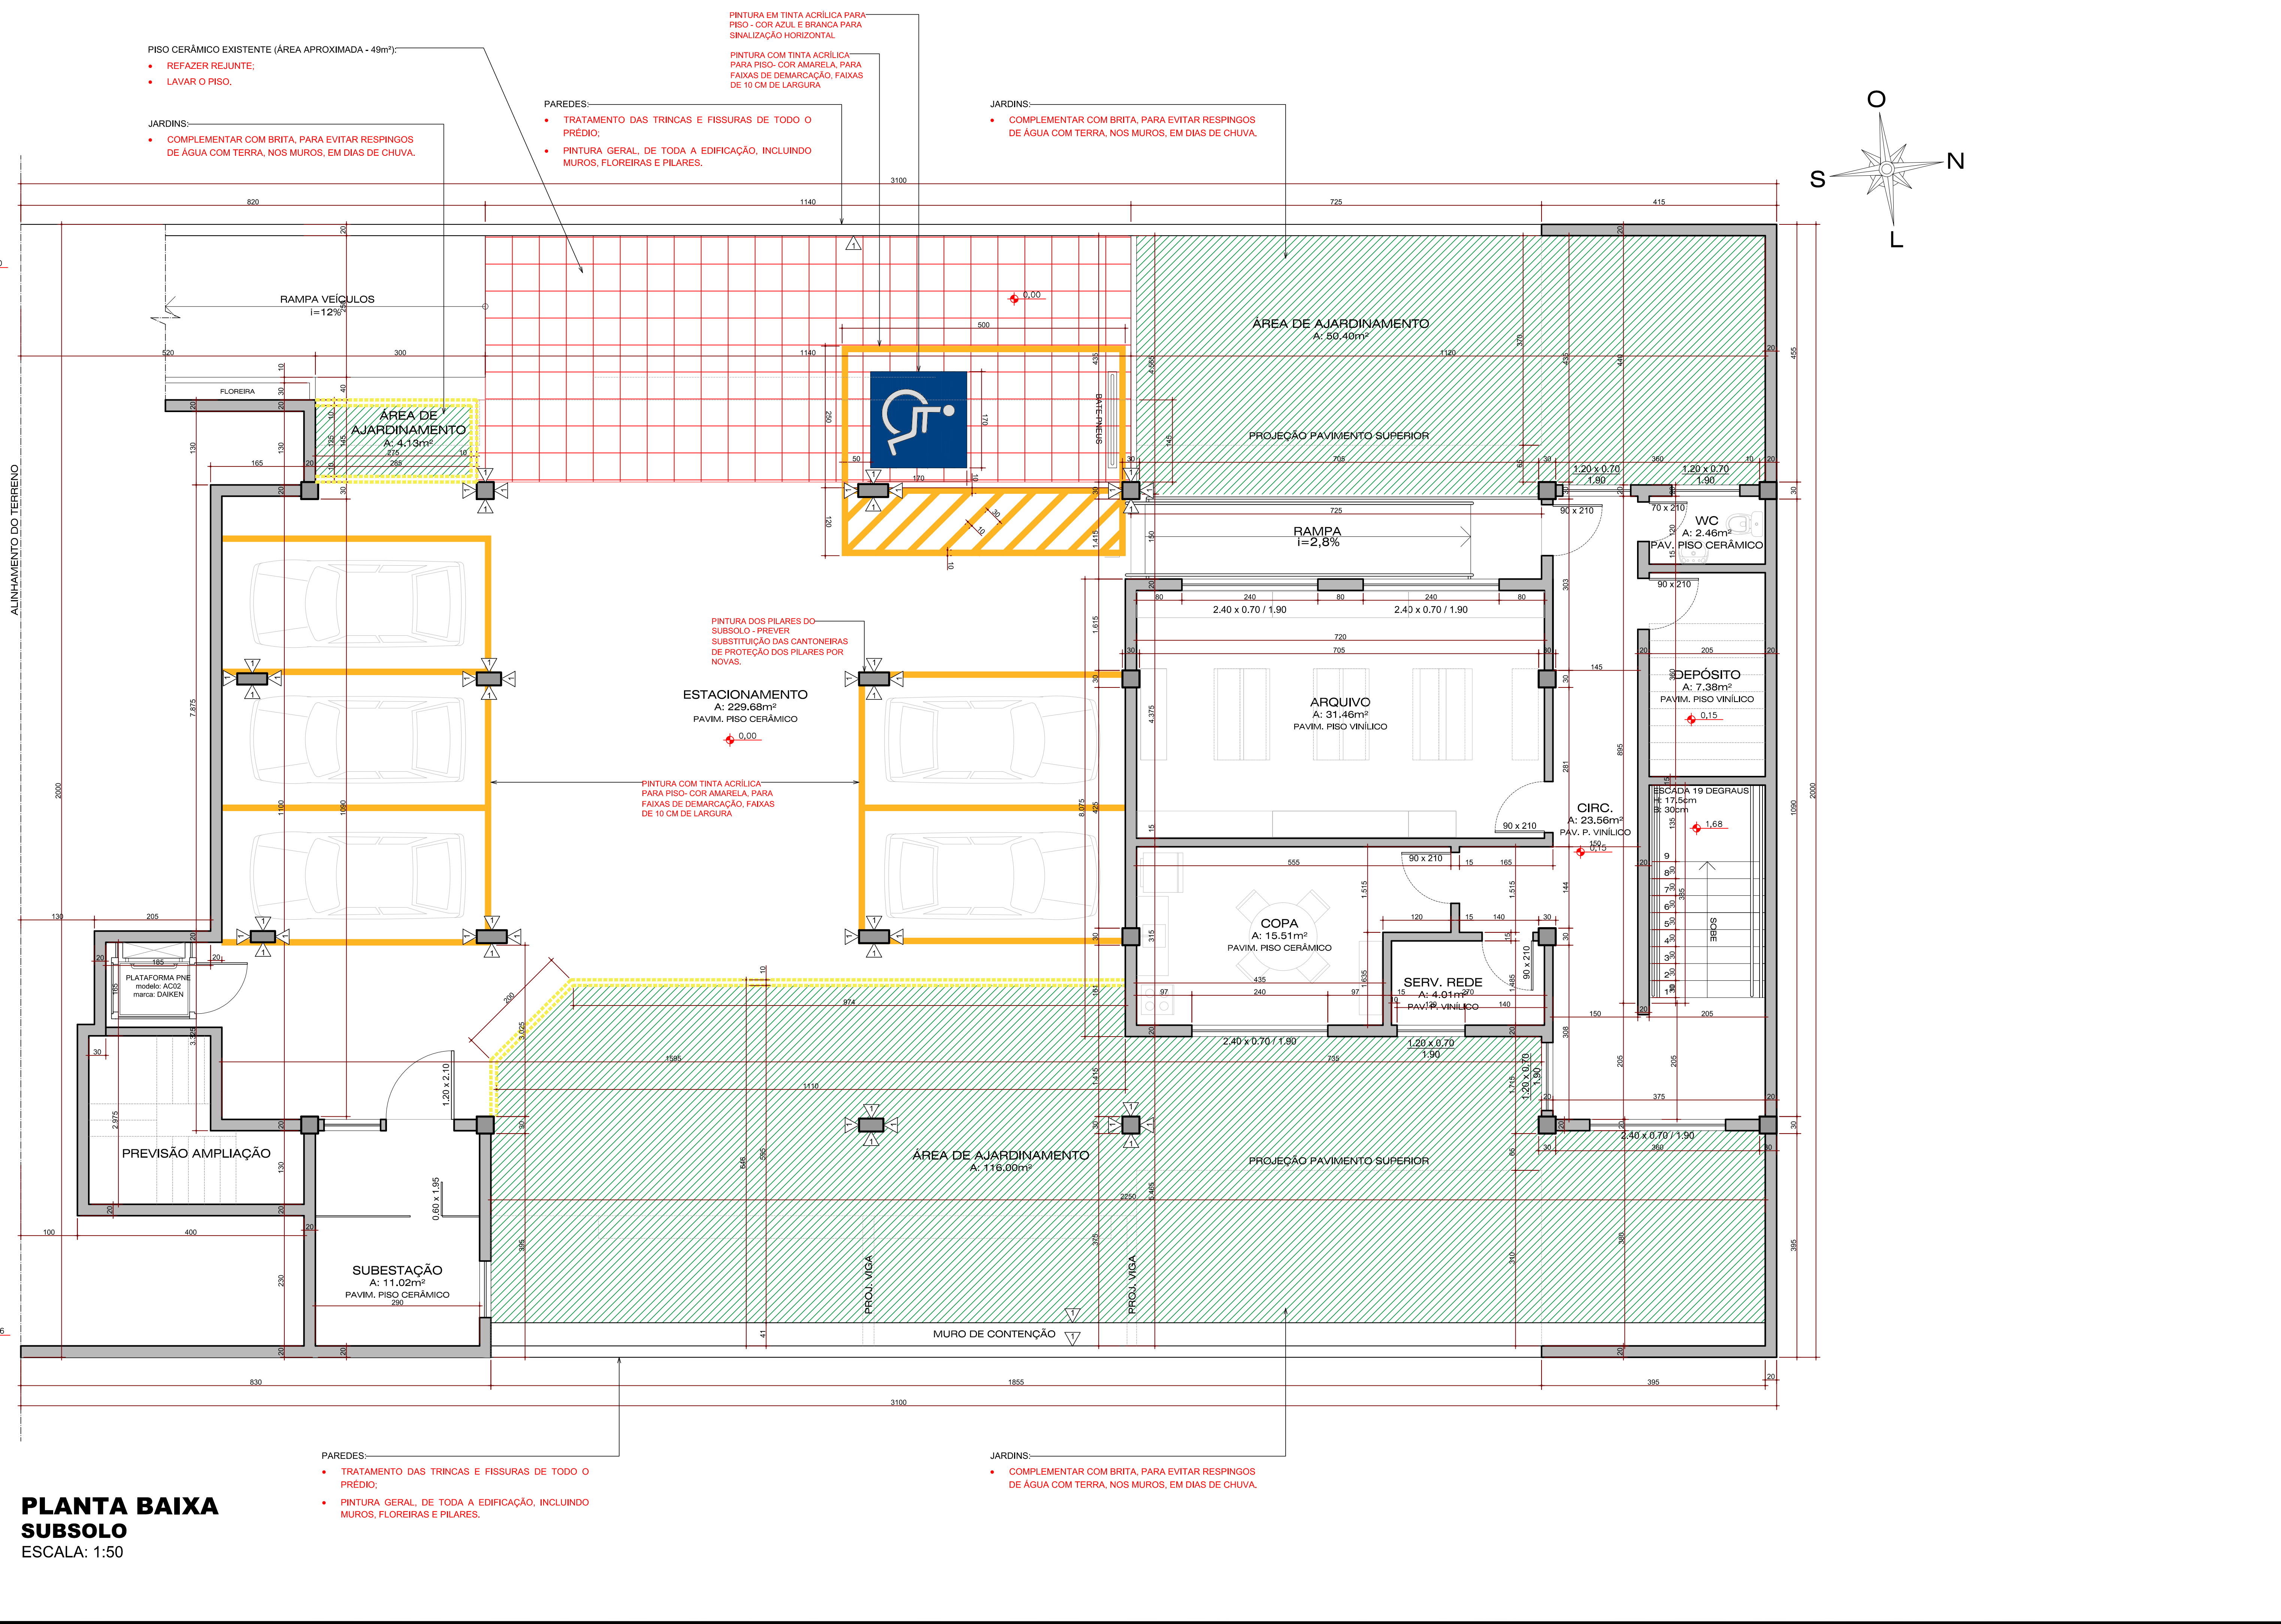
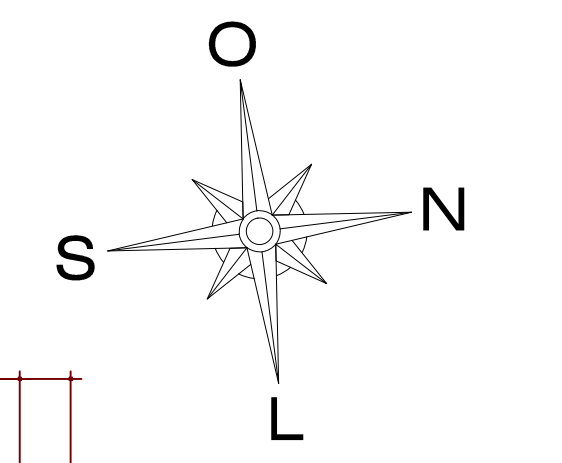
**PLANTA BAIXA SUBSOLO**  
ESCALA: 1:50

- REFOS E CALHAS METÁLICAS NOVAS
- SUBSTITUIÇÃO DAS TELHAS - TELHAS ONDULADAS DE FIBROCIMENTO ESP. 6mm + 1% COM PINTURA IMPERMEABILIZANTE REFLETIVA
- NOVA TELHADO ESTRUTURA EM MADEIRA - TELHAS - TELHAS ONDULADAS DE FIBROCIMENTO ESP. 6mm + 1% COM PINTURA IMPERMEABILIZANTE REFLETIVA
- MURETA PRÉ-MOLDADA - H= 10CM
- IMPERMEABILIZAÇÃO DAS CALHAS - MANTA ASFÁTICA AMM COM PROTEÇÃO MECÂNICA - VER DET. 1
- IMPERMEABILIZAÇÃO DAS CALHAS - MANTA ASFÁTICA ALUMINADA 4MM - VER DET. 2
- PONTOS DE INFILTRAÇÃO NO FORRO MINERAL - PREVER SUBSTITUIÇÃO
- PONTOS DE INFILTRAÇÃO NA LAJE - PREVER RECOMPOSIÇÃO DO RESECO E PINTURA
- RAMADURA DE CONCRETO IRE MOLDOADO - PREVER BALANÇO DE 20% PARA CADA LADO
- ÁREA DE AJARDINAMENTO - PREVER COMPLEMENTO COM BRITA - H=5CM
- PISO CERÂMICO EXISTENTE - REFAZER REAJUNTE E PREVER LIMPEZA
- ESTRUTURA EXISTENTE
- ALVENARIA EXISTENTE

- SUBSTITUIÇÃO DAS PLACAS DE FORRO MINERAL COM MANCHAS DE UMIDADE;
- RECOMPOSIÇÃO DO RESECO INTERIORE E PINTURA DAS LAJES DAS CLARABOIAS E SANITÁRIOS;
- PINTURA DOS PILARES DO SUBSOLO - PREVER SUBSTITUIÇÃO DAS CANTONEIRAS DE PROTEÇÃO DOS PILARES POR NOVAS;
- PINTURA DAS PORTAS DO SUBSOLO - TINTA ESMALTE SINTÉTICO ACETINADO - COR BRANCO GELADO - SINALIZ. (OU SIMILAR);
- PINTURA DAS MARCAÇÕES DAS VAGAS DE GARAGEM;
