TRIBUNAL REGIONAL DO TRABALHO 12ª REGIÃO
FÓRUM TRABALHISTA DE SÃO MIGUEL DO OESTE
RUA 21 DE ABRIL, 1630, CENTRO - SÃO MIGUEL DO OESTE/RS

PROJETO EXECUTIVO:
CO-RESPONSÁVEL:
Arq. Letícia de Fátima CAJÁ 449921-6

DATA: 03/2022
ESCALA: Indicada
DESENHO: Arq. Camilla E. Nunes
PRANCHAS: ARQ-04/09

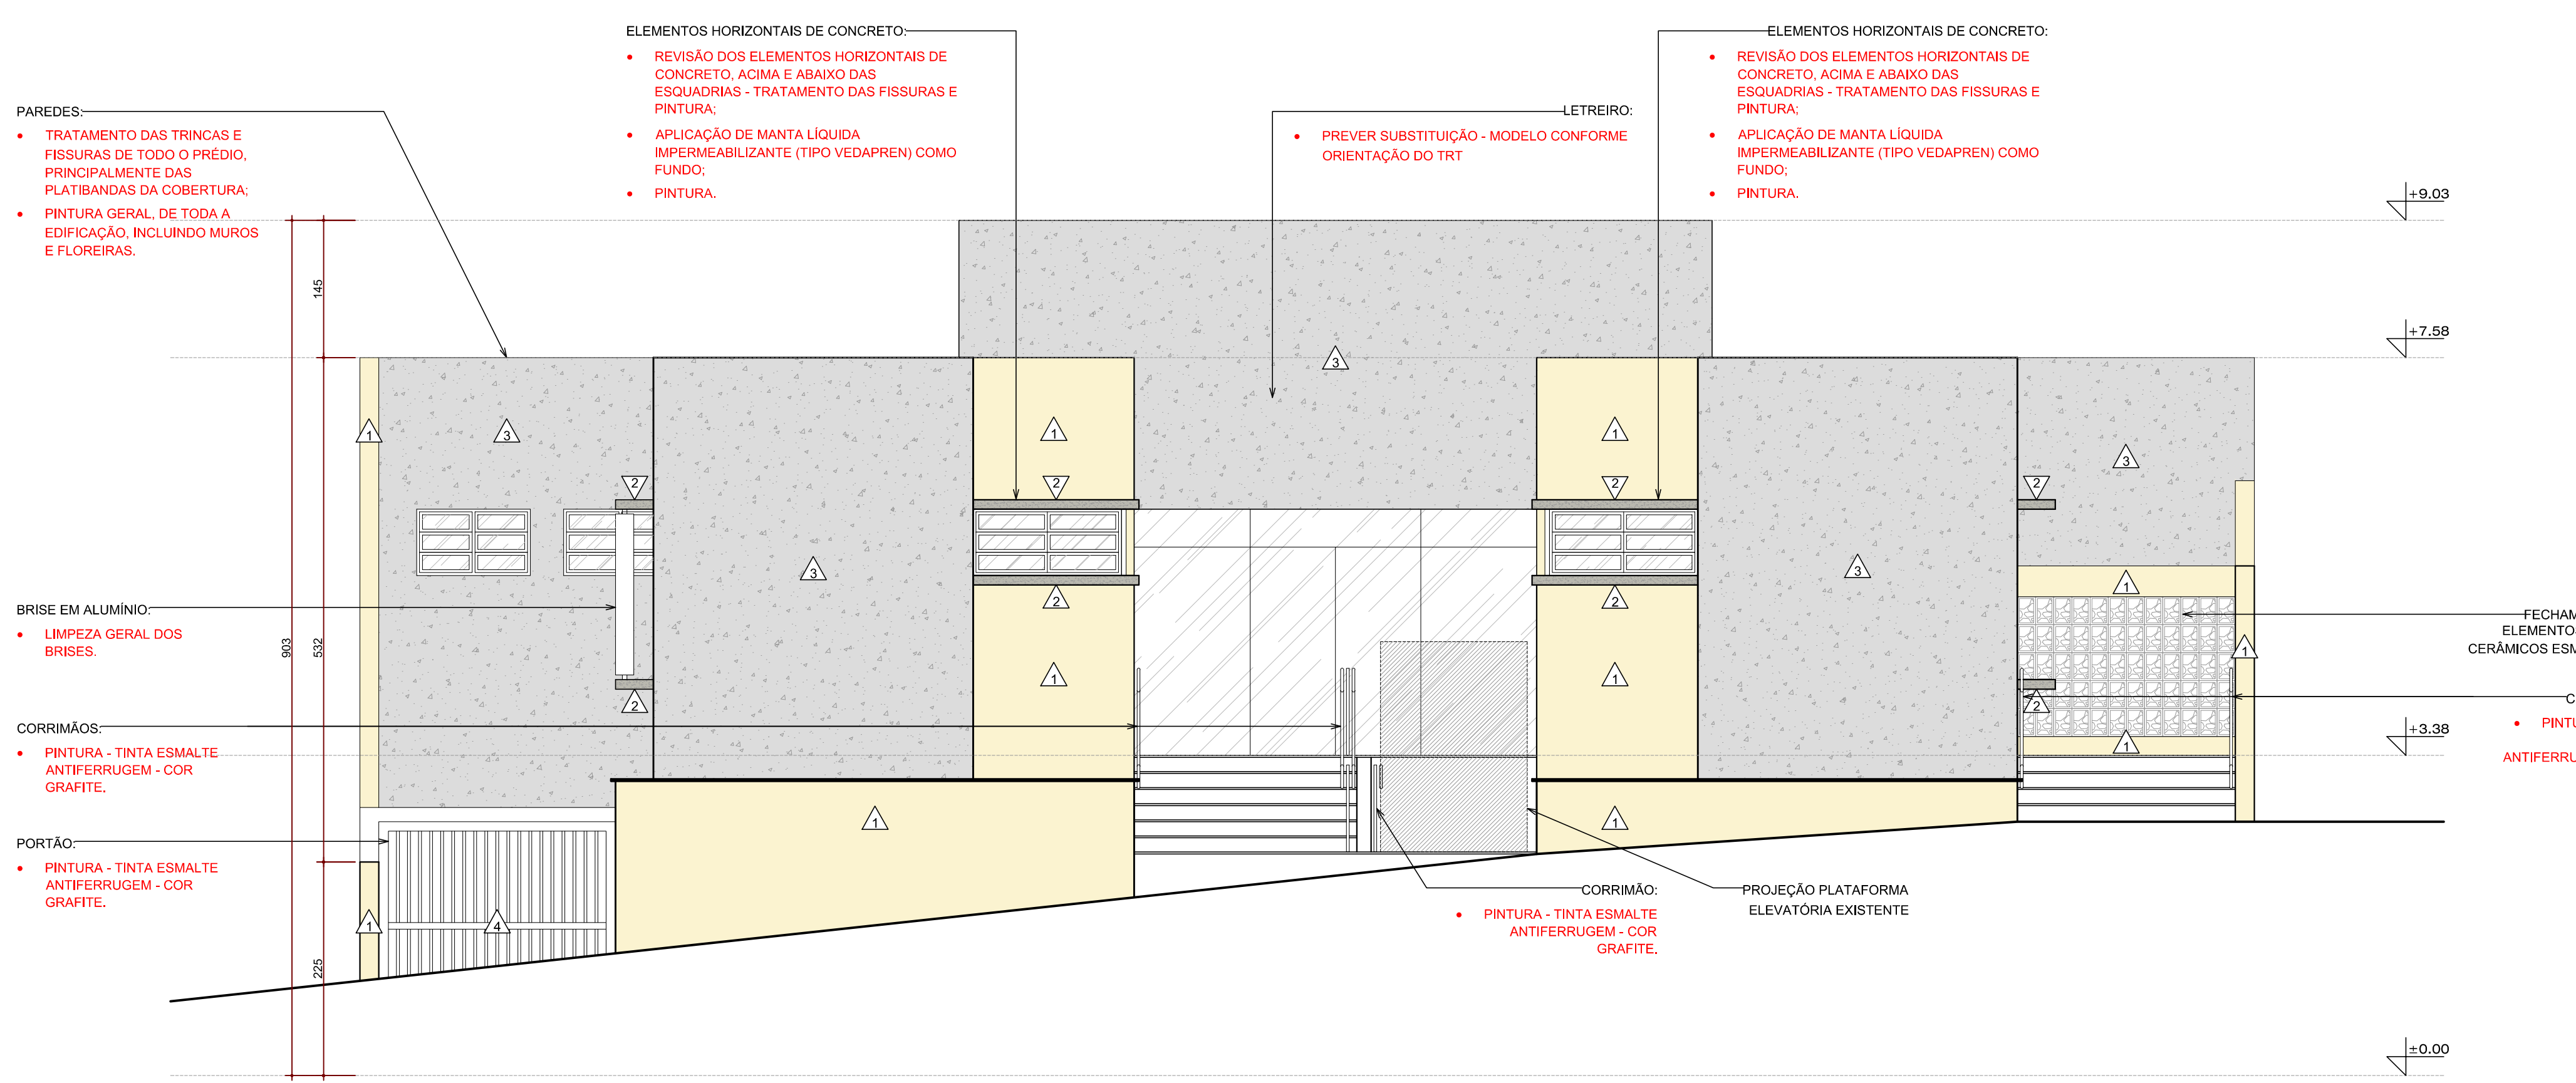
FACHADA SUL

- PAREDES:**
- TRATAMENTO DAS TRINCAS E FISSURAS DE TODO O PRÉDIO, PRINCIPALMENTE DAS PLATIBANDAS DA COBERTURA;
 - PINTURA GERAL DE TODA A EDIFICAÇÃO, INCLUINDO MUROS E FLOREIRAS.

- COBERTURA:**
- RECOMPOSIÇÃO DO REBOCO, TRATAMENTO DAS TRINCAS E FISSURAS E PINTURA DA PARTE INTERNA DAS PLATIBANDAS;
 - SUBSTITUIÇÃO DE TODAS AS TELHAS DE FIBROCEMENTO DO TELHADO, POR NOVAS, COM PINTURA IMPERMEABILIZANTE REFLETIVA;
 - REVISÃO DOS RUFOS E ALGEROSAS - CONSERTAR PEÇAS COM DEFORMAÇÕES, REFAZER A VEDAÇÃO NAS EMENAS E FURAÇÕES PARA FIXAÇÃO DAS PEÇAS, E NOS ENCONTROS COM AS PAREDES;
 - REMOÇÃO DA PROTEÇÃO MECÂNICA E IMPERMEABILIZAÇÃO EXISTENTES DAS CALHAS, E EXECUÇÃO DE NOVO SISTEMA DE IMPERMEABILIZAÇÃO COM MANTA ASFÁLTICA, CAMADA SEPARADORA E PROTEÇÃO MECÂNICA, VERIFICANDO O CAIMENTO ADEQUADO ATÉ AS DESCIDAS PLUVIAIS - VER DET. 1.

- ELEMENTOS HORIZONTAIS DE CONCRETO:**
- REVISÃO DOS ELEMENTOS HORIZONTAIS DE CONCRETO, ACIMA E ABAIXO DAS ESQUADRIAS - TRATAMENTO DAS FISSURAS E PINTURA;
 - APLICAÇÃO DE MANTA LÍQUIDA IMPERMEABILIZANTE (TIPO VEDAPREN) COMO FUNDO;
 - PINTURA.
